Jahresbericht 2016
Deponie AM FROSCHGRABEN
Landkreis Ludwigsburg

Blick auf die Einbaufläche DK 0 Bauabschnitt 5

1 Einleitung

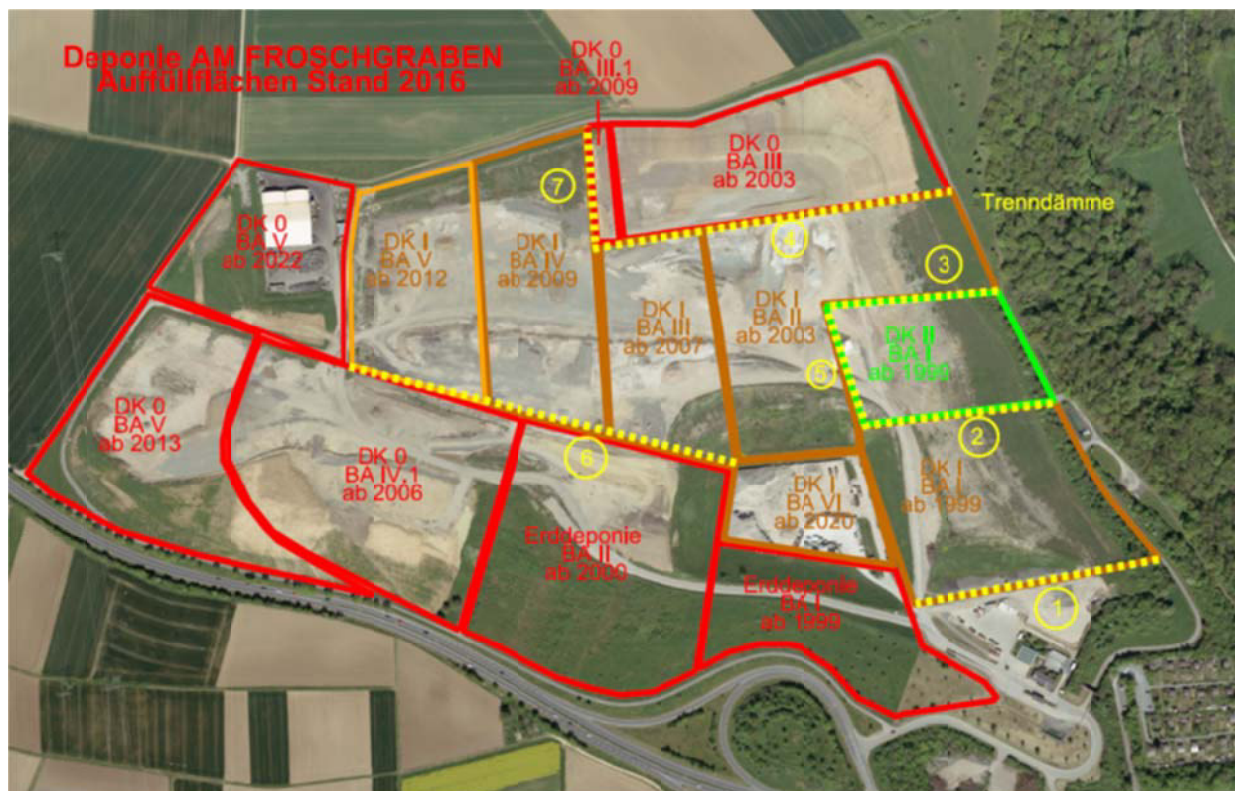
Abb. 3.1 : Zuordnung der Einauffläche 2016

Mit der Genehmigung zur Erhöhung der Deponie im Januar 2014 verlagerte sich der Einbaubetrieb auf alle Teile der Deponie. DK 0- Abfälle wurden hauptsächlich auf den Einbauflächen BA 3-5 eingebaut, Boden und Bauschutt mit der Qualität DK I auf den Flächen BA 2-5. Die Beseitigung von asbesthaltigen Abfällen fand ebenfalls auf den Flächen BA 2-5 des DK I- Ablagerungsbereiches statt.

Der nachfolgende Plan zeigt die aktuelle Zuordnung aller Einbauflächen für das Jahr 2016.

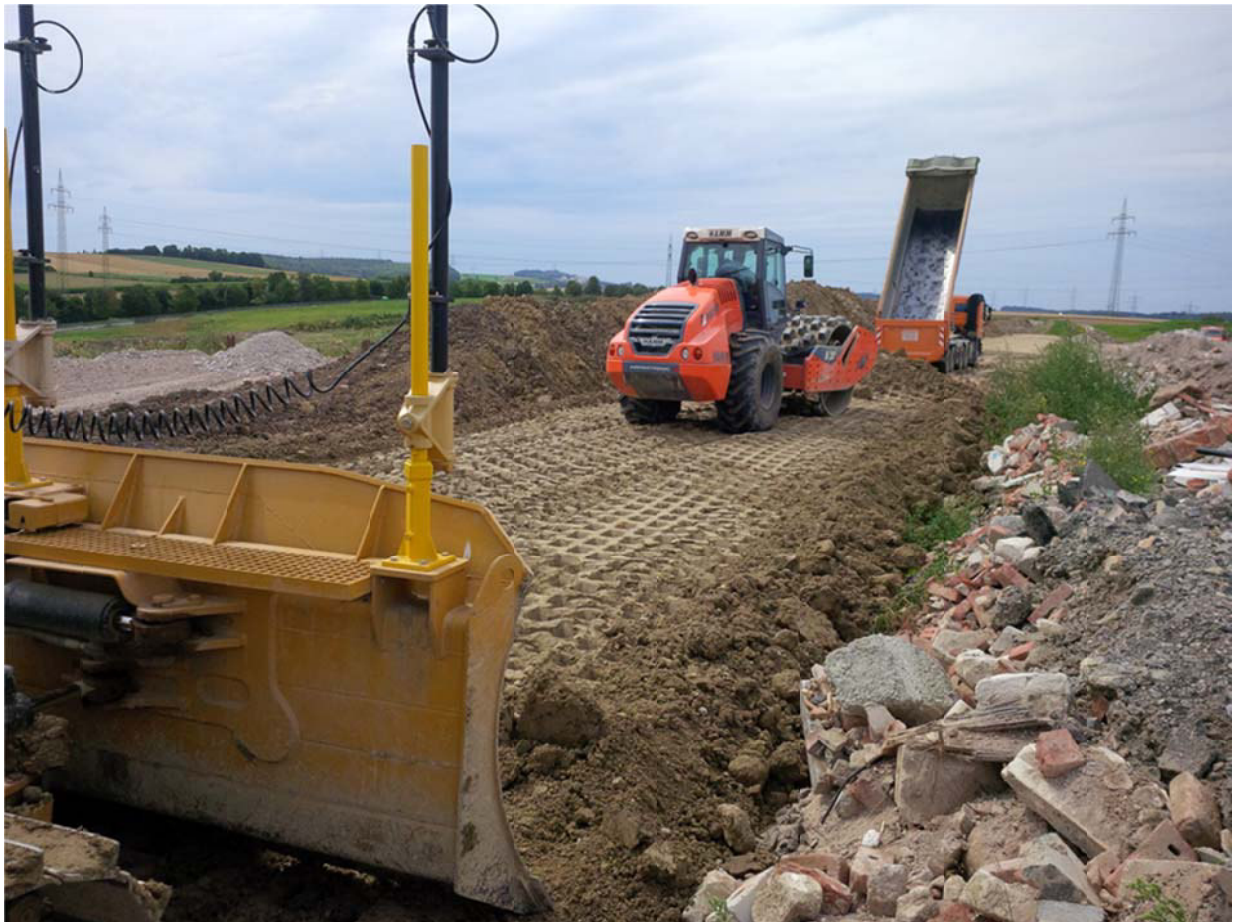
Abb. 4.1: Materialeinbau am Trenndamm TD 6

Die Erhöhung des Trenndammes TD 6 musste infolge des Verfüllungsfortschrittes der benachbarten Auffüllflächen DK 0 / DK I vorgenommen werden, mit der Ausführung war eine externe Baufirma beauftragt. Die ebenfalls beauftragte Erhöhung des Trenndammes TD 4 wird erst im Frühjahr 2017 zur Ausführung kommen. Die zum Aufbau der Trenndämme angelieferten Aushubmaterialien wurden von einem geotechnischen Büro vor Beginn der Baumaßnahme an der Anfallstelle begutachtet und beim Einbau kontrolliert. Der Untersuchungsbericht der geotechnischen Überprüfungen ist als **Anlage 12** beigefügt.

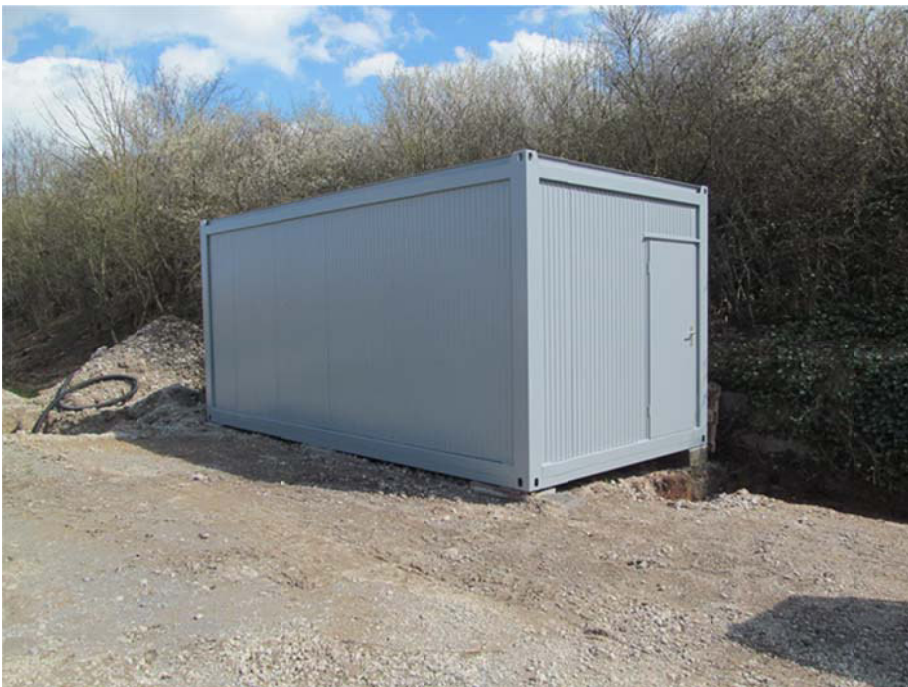
Abb. 4.2: Lagercontainer für die Arbeitskleidung der AVL-Mitarbeiter

Für die zentrale Beschaffung der Arbeitsbekleidung für die Mitarbeiter der AVL wurde im Bereich des Betriebshofes ein Materialcontainer aufgestellt. Die Grundlage bildete die Baugenehmigung des Landratsamtes Ludwigsburg vom 07.01.2016.

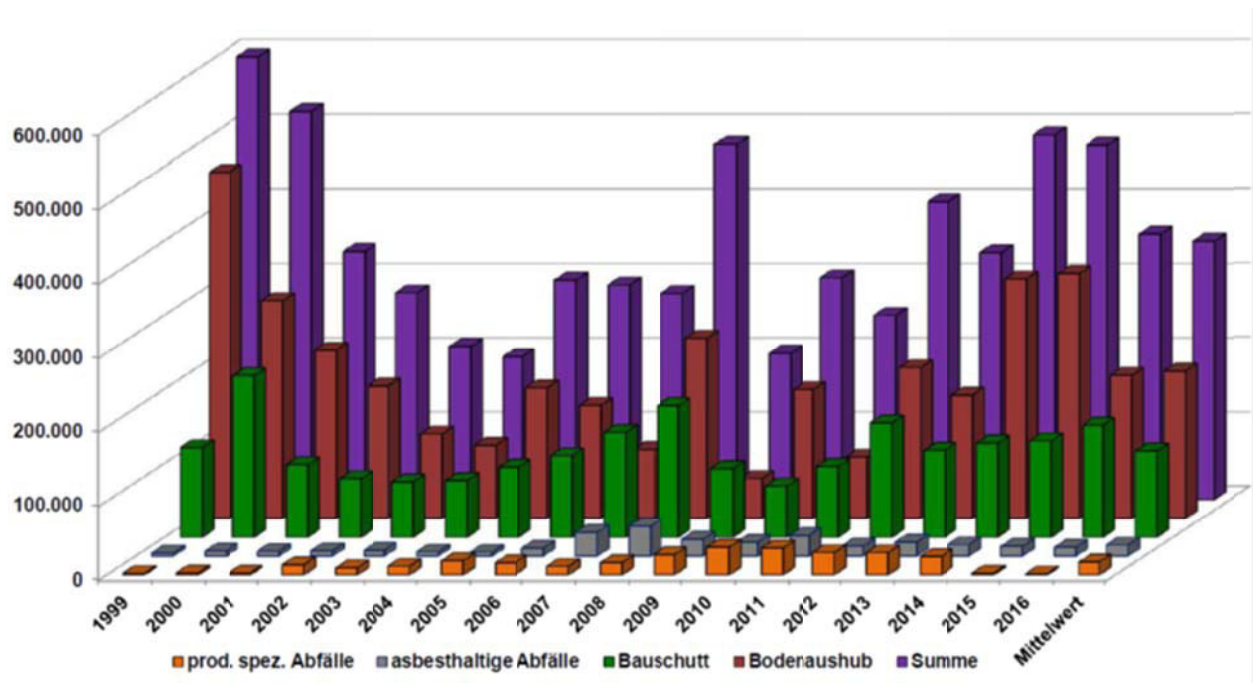
Abb. 6.3: Ablagerungsmengen von 1999 - 2016

Jahr	Bodenaushub*	Bauschutt	Prod. Spez. Abfälle	Asbesthaltige Abfälle	Summe
1999	466.842	121.350	2.083	3.917	594.192
2000	293.742	218.054	2.942	7.069	521.807
2001	226.969	98.172	2.719	6.483	334.343
2002	178.578	79.213	13.868	7.168	278.827
2003	113.952	74.906	9.485	7.976	206.319
2004	98.611	76.533	11.788	5.521	192.453
2005	176.240	94.928	19.192	5.346	295.706
2006	152.251	110.326	16.445	10.520	289.542
2007	92.671	141.779	11.565	31.886	277.902
2008	242.998	177.427	16.633	40.454	477.512
2009	54.049	93.005	27.261	22.521	196.836
2010	173.713	69.209	37.419	18.827	299.168
2011	82.674	95.876	36.329	28.001	248.755
2012	203.414	154.361	30.282	13.339	401.456
2013	166.514	117.276	30.090	18.962	332.842
2014	323.086	127.065	24.970	15.403	490.523
2015	330.361	130.244	2.523	13.090	476.219
2016	192.805	151.489	1.505	11.756	357.555

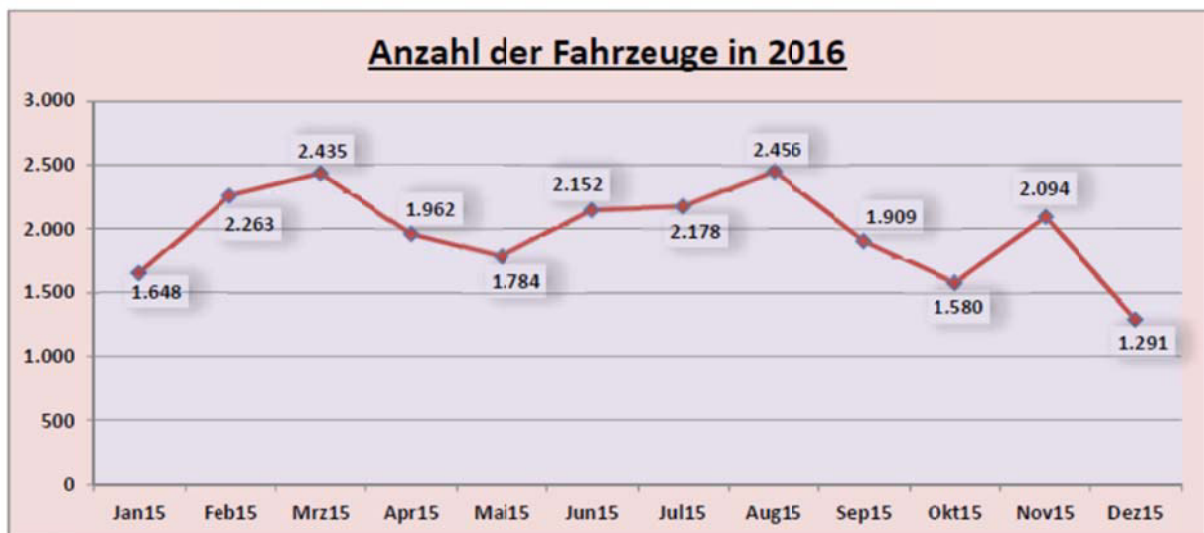
Abb. 6.4: Monatliche Verteilung der Anzahl der Anlieferungen (Lkw)

In 2016 gab es insgesamt 23.752 Anlieferungen für die AVL zur Deponie. Dies entspricht bei 248 Arbeitstagen einem Mittelwert von 96 Lkw-Anlieferungen pro Tag. Darin sind die Anlieferungen zu den Pächtern sowie die privaten Anlieferungen zum Bauwertstoffhof nicht enthalten.

In **Abbildung 6.4** ist die monatliche Verteilung der Anzahl der Anlieferungen (Lkw) auf der Deponie dargestellt.

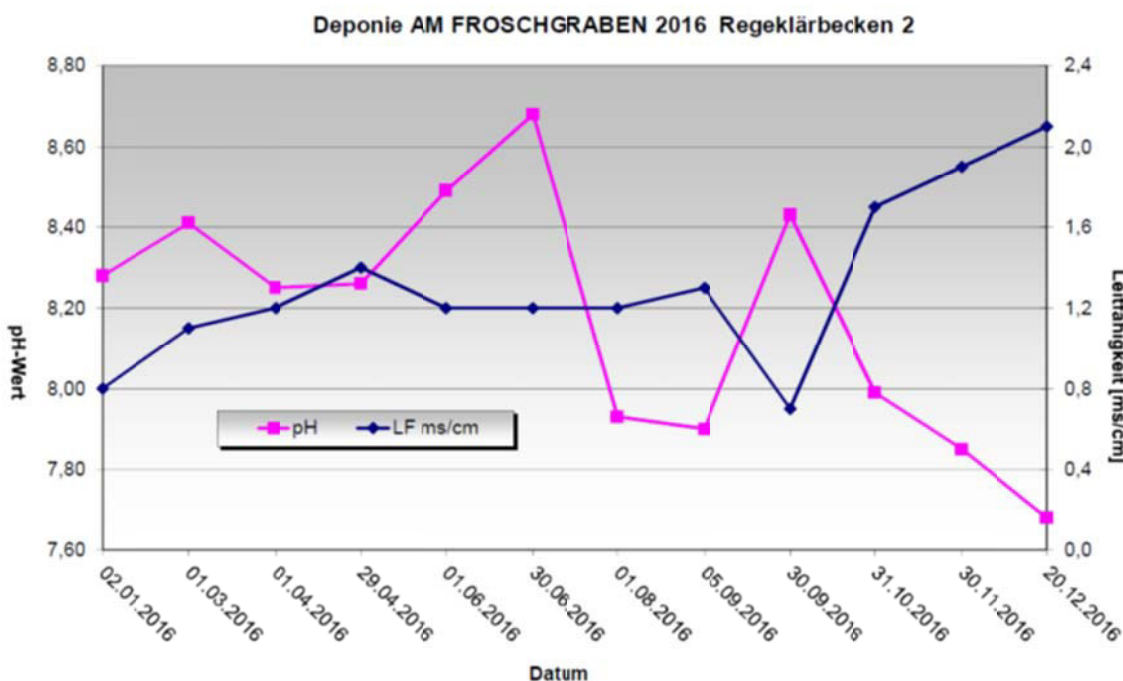
Abb. 7.5: Monatliche Eigenkontroll-Messwerte Oberflächenwasser RKB2

Wasserproben Deponie Froschgraben 2016			
Eigenüberwachung Oberflächenwasser			
RKB 2			
Datum	LF ms /cm	pH	°C
02.01.2016	0,8	8,28	2,3
01.03.2016	1,1	8,41	2,8
01.04.2016	1,2	8,25	8,5
29.04.2016	1,4	8,26	8,5
01.06.2016	1,2	8,49	14,0
30.06.2016	1,2	8,68	18,6
01.08.2016	1,2	7,93	19,6
05.09.2016	1,3	7,90	20,0
30.09.2016	0,7	8,43	14,8
31.10.2016	1,7	7,99	9,5
30.11.2016	1,9	7,85	6,2
20.12.2016	2,1	7,68	2,6
Min	0,7	7,68	2,3
Max	2,1	8,68	20,0
Mittel	1,3	8,18	10,6

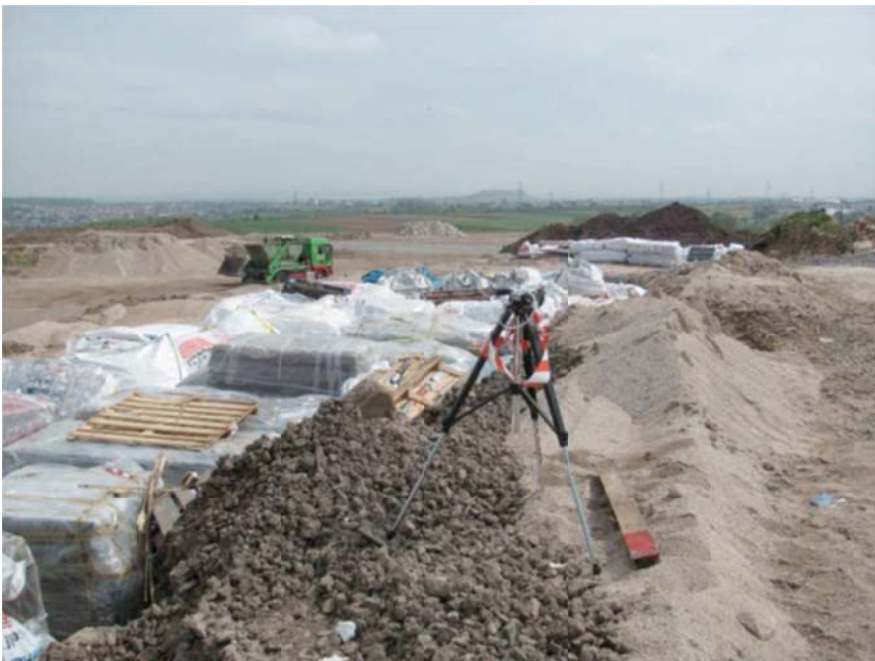
Abb. 10.1: Messstelle an der Asbest Einbaufläche

Im April / Mai 2016 wurden durch die DEKRA Automobil GmbH, Stuttgart, auf dem Gelände Deponie AM FROSCHGRABEN insgesamt 3 Arbeitsplatzmessungen und Kontrollmessungen durchgeführt. Es erfolgten Probenahmen auf Asbestfasern auf der Deponieeinbaufläche, an der südwestlichen Deponiegrenze nahe der B 10 sowie in der benachbarten Kleingartenanlage. Die nachgewiesenen Konzentrationen an Asbestfasern lagen mit einer Ausnahme bei allen Messungen unter der jeweiligen Nachweisgrenze. Die erhöhte Faserkonzentration an der Einbaufläche war auf eine beschädigte Asbestverpackung einer Anlieferung zurückzuführen. Auf der Grundlage der TRGS 402 kommen die Gutachter zum Ergebnis, dass die Akzeptanzkonzentrationen eingehalten sind. Weitere Kontrollmessungen sind lt. Gutachter nicht erforderlich.

Das Gutachten ist als **Anlage 15** beigefügt. Die nachfolgende Abbildung zeigt die Messstelle in der Einbaufläche DK I.

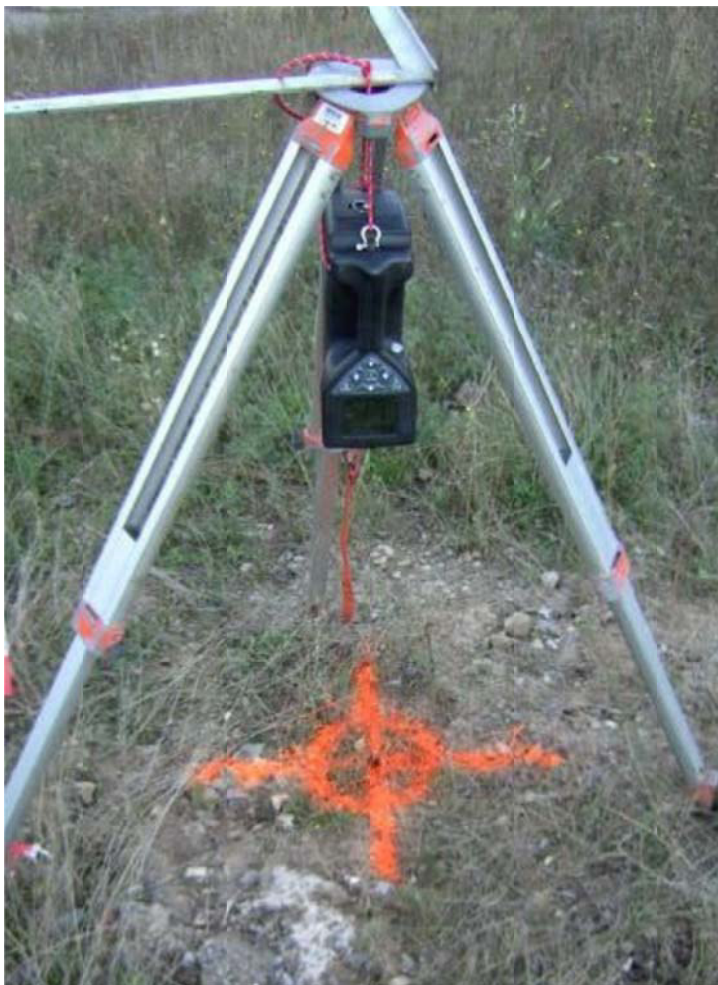
Abb. 10.2: Gammaspektrometer im Einsatz

Im Auftrag der AVL hat das Ökoinstitut Darmstadt im Oktober 2016 auf dem Betriebsgelände der Deponie AM FROSCHGRABEN, an einem benachbarten landwirtschaftlichen Grundstück sowie auf dem Marktplatz der Gemeinde Schwieberdingen strahlenschutztechnische Messungen durchgeführt. Gleichzeitig wurden im Umfeld der Deponie Bodenproben entnommen und In-Situ-Messungen mit einem Gammaspektrometer durchgeführt. Weiterhin wurden Wasserproben aus dem Sickerwasser und dem Hummelbrunnen entnommen. Hintergrund des Mess- und Untersuchungskonzeptes waren in den Jahren 2007 bis 2015 abgelagerte freigemessene Abfälle aus dem Rückbau des früheren Kernforschungszentrum Karlsruhe. Im Zusammenhang mit den diesbezüglichen kommunalpolitischen Diskussionen sollten durch diese Messungen die Auswirkungen der Ablagerungen auf das Wohl der Allgemeinheit ermittelt werden. Die nachfolgende Abbildung zeigt das verwendete Gammaspektrometer mit Stativ zur Einstellung der definierten Messhöhe über dem Gelände.
