Jahresbericht 2018
Deponie AM FROSCHGRABEN
Landkreis Ludwigsburg

Einbau von Rekultivierungsmaterial im Bereich DK 0, Bauabschnitt 4.1

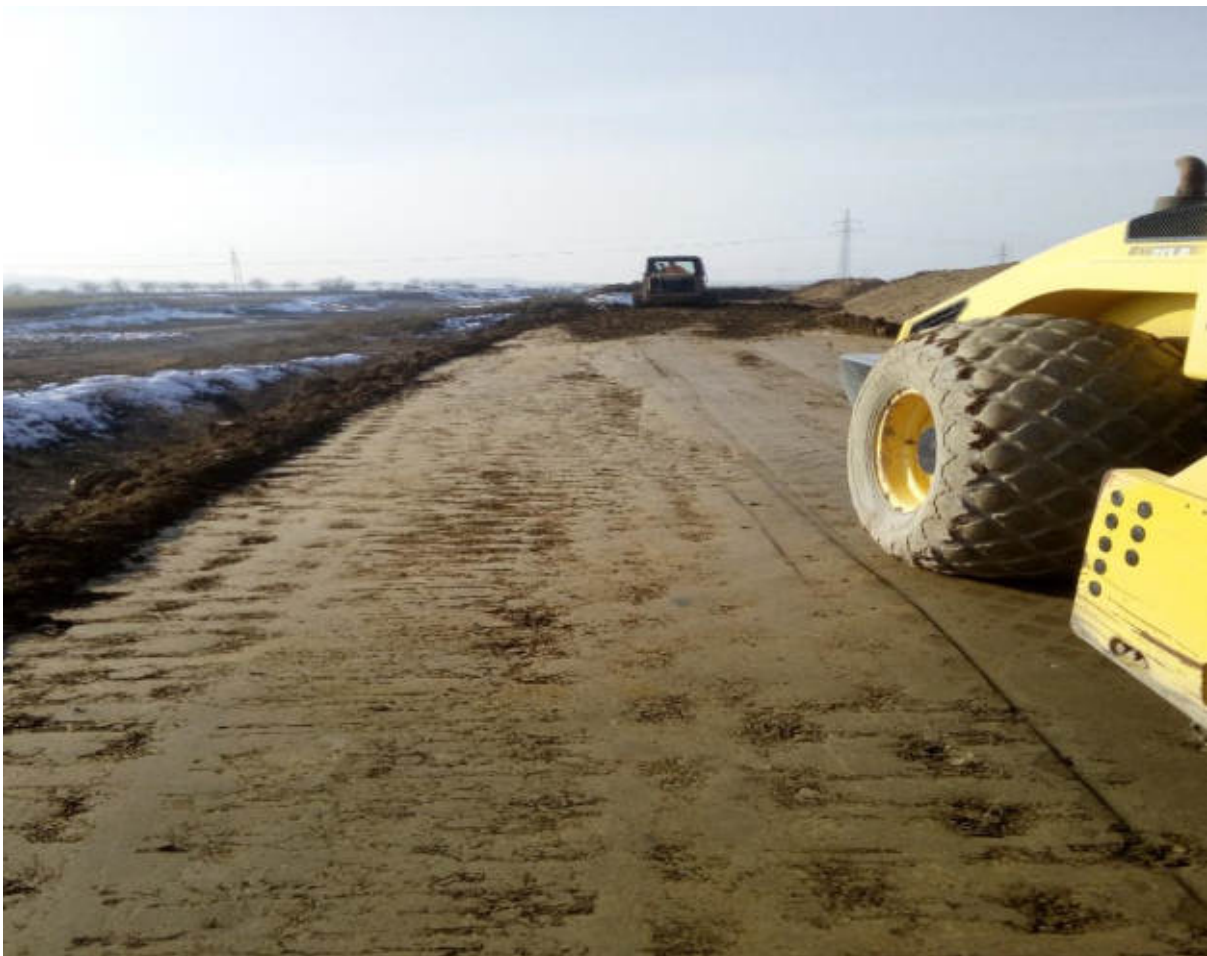
Abb. 4.1: Materialeinbau am Trenndamm TD 6

In 2018 wurde der Trenndamm 6 im Zuge des Verfüllfortschrittes entsprechend weitergebaut. Die hierfür notwendigen Erdarbeiten fanden im Zeitraum Februar bis März 2018 statt. Die zum Aufbau des Trenndamms angelieferten Aushubmaterialien wurden von einem geotechnischen Büro an der Gewinnungsstätte begutachtet und beprobt sowie der Einbau auf der Deponie genauer untersucht.

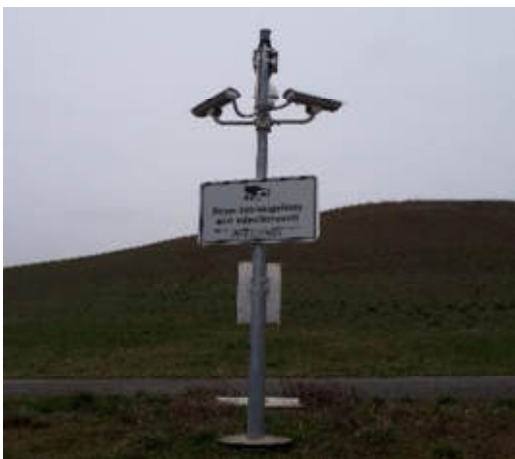
Abb. 4.2: Kamerasystem am Rand des Deponiegeländes

In 2018 wurde auf dem Betriebsgelände der Deponie AM FROSCHGRABEN ein Kameraüberwachungssystem in Betrieb genommen. Die notwendigen Bauarbeiten fanden hierzu zwar bereits in 2017 statt, jedoch hat sich die Inbetriebnahme aus datenschutzrechtlichen Gründen bis ins letzte Quartal 2018 verzögert. Zukünftig erfolgt eine Aufzeichnung bei unberechtigtem Betreten des überwachten Geländes und der Gebäude der AVL sowie die Aufzeichnung von möglichen Straftaten. Des Weiteren dient das Überwachungssystem als Abschreckung für das Begehen von Straftaten und dem unberechtigten Zutritt zum Deponiegelände.

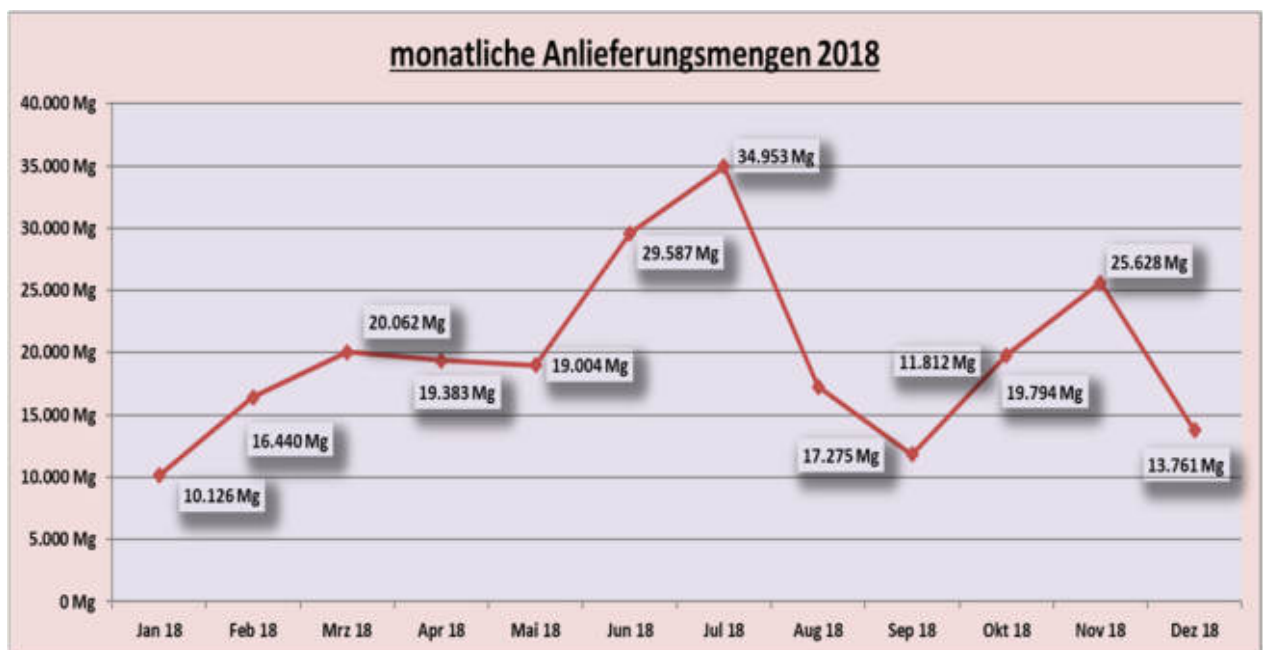
Abb. 6.1: Übersicht über die monatliche Verteilung der Anlieferungsmenge inkl. Mengen für Trenndammmbau und Rekultivierungsschicht (ohne Output)

Insgesamt wurden zur Deponie AM FROSCHGRABEN **237.825 Mg** angeliefert. Zum Einbau kamen insgesamt 205.362 Mg, die Differenzmenge von 32.463 Mg setzt sich aus 5.590 Mg zum Jahresende auf der Eingangskontrollfläche zwischengelagertem Material sowie aus 26.873 Mg Deponieersatzbaustoffen für Reku- und Trenndammmbau zusammen.

Die nachfolgende **Abbildung 6.1** zeigt die monatliche Verteilung der Anlieferungsmengen:

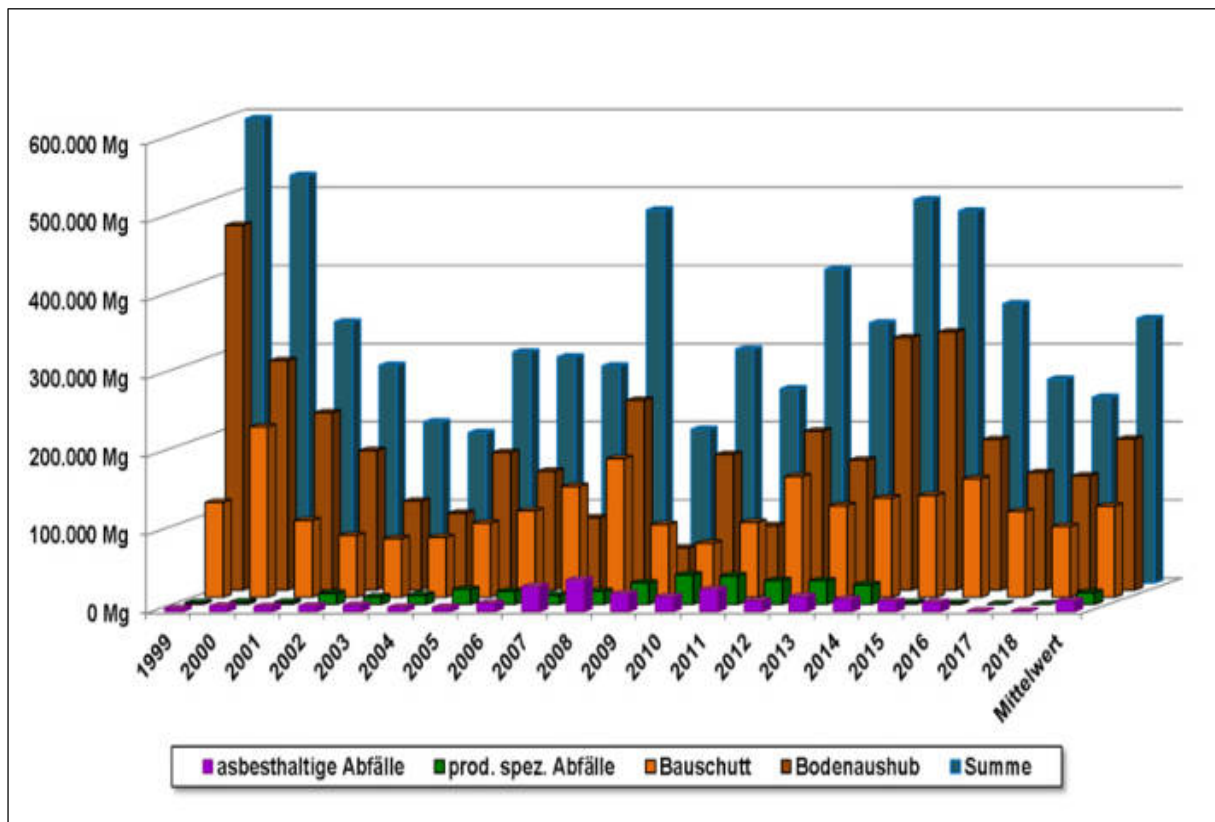
Abb. 6.3: Ablagerungsmengen von 1999 - 2018

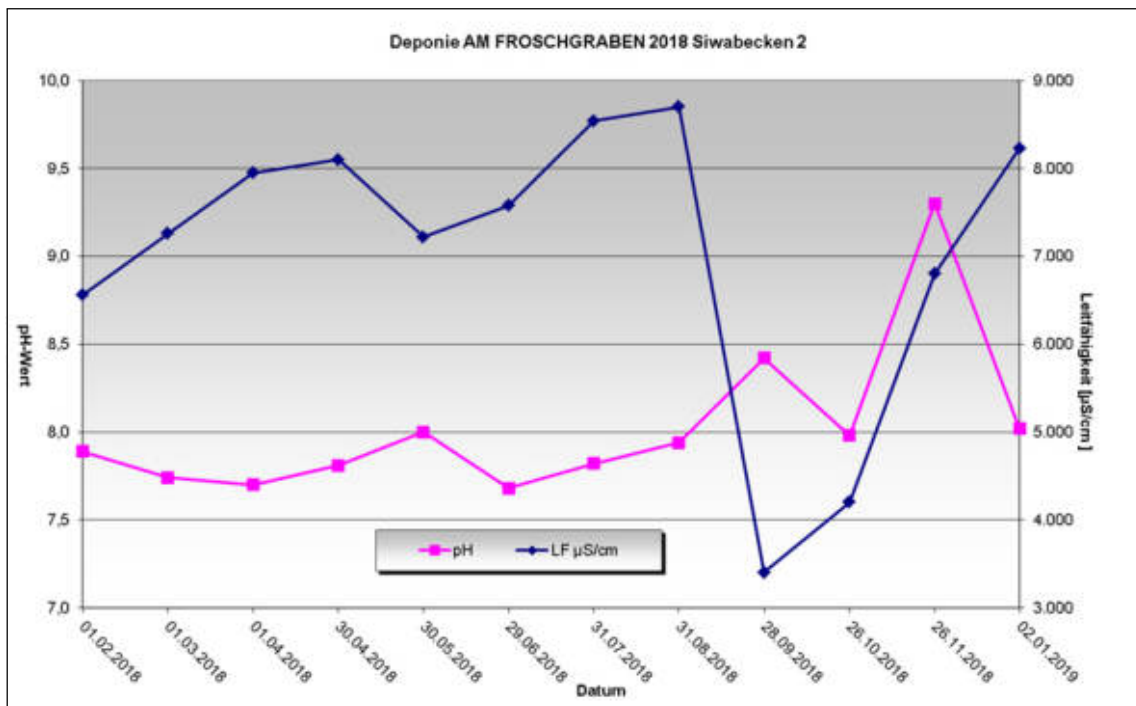
Abb. 7.3: Monatliche Eigenkontroll-Messwerte des Gesamtsickerwassers

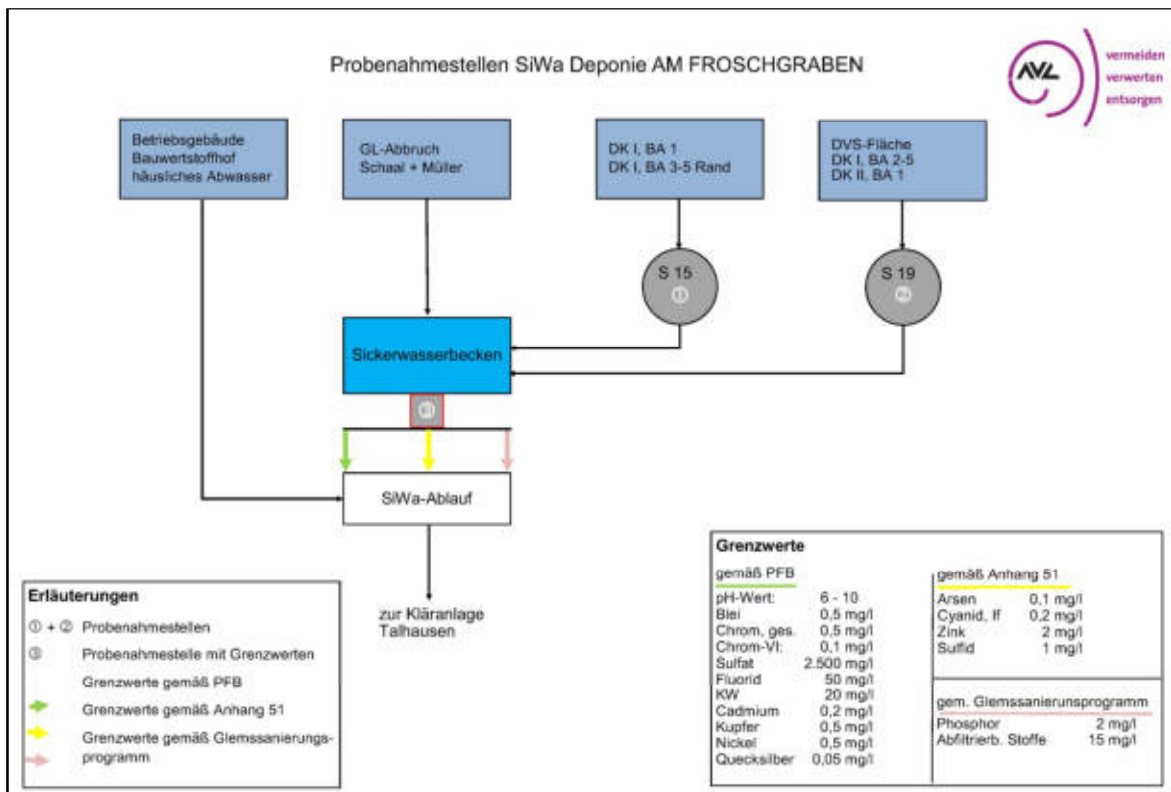
Abb. 7.4: Lage der Messpunkte für das Sickerwasser auf der Deponie AM FROSCHGRABEN

Untersucht wurden die Schächte S15 und S19 sowie das Sickerwasser-Becken. Im Allgemeinen lagen die Untersuchungsergebnisse auf dem Niveau der Vorjahre ohne besondere Auffälligkeiten. Alle Grenzwerte des Anhanges 51 der AbwV werden eingehalten.
