Jahresbericht 2018

Deponie AM LEMBERG

Landkreis Ludwigsburg

Optimierung Entgasung

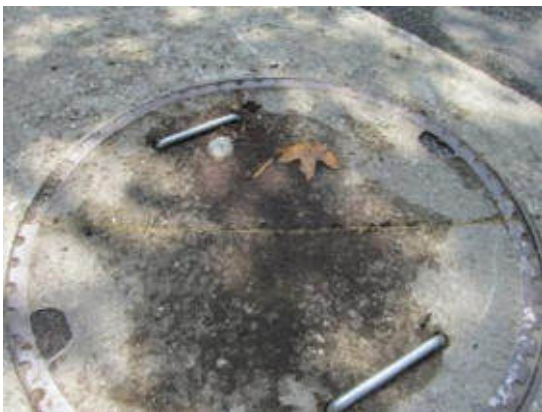
Abb. 1: Gesprungener Schachtdeckel

Der Schachtdeckel zur Fäkaliengrube war durch einen Sprung nicht mehr befahrbar. Er wurde deshalb von dem Bauunternehmen Buck Bau GmbH, Remseck neu eingegossen.

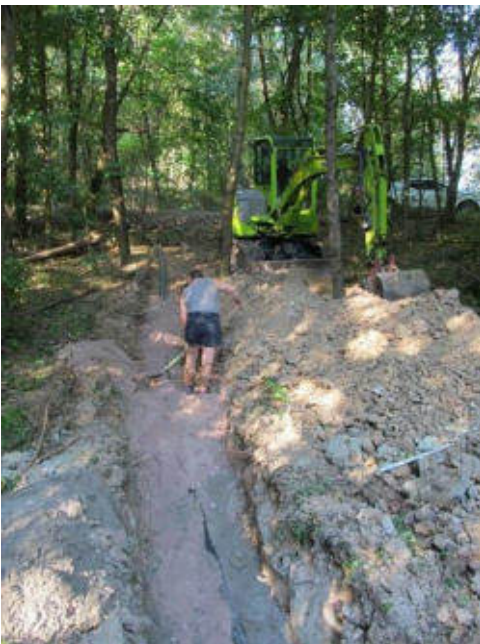
Abb. 6: Einbettung Gasleitung

Zudem sind zur Bauabnahme der Optimierung Entgasung AM LEMBERG noch offenliegende Gasleitungen an Bermenwegen von der Firma Buck Bau GmbH eingebettet worden.

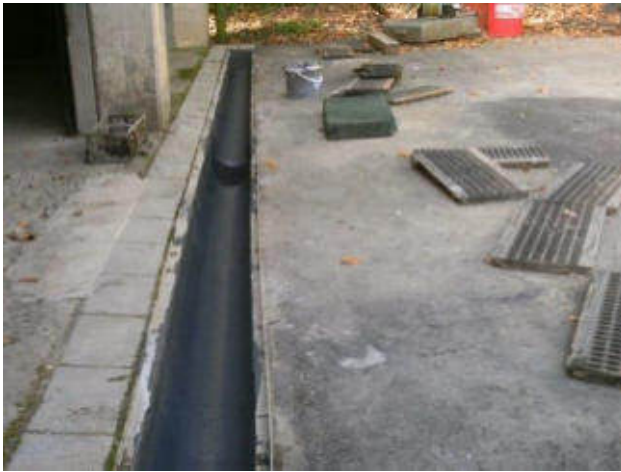
Abb. 7: Abdichtung der Bircorinne

Zur Wieder-Inbetriebnahme des Koaleszenzabscheiders am Betriebsgebäude hat die Fa. Abscheiderwerkstatt oHG, Radolfzell, vom 28. – 29.09.2018 die Innenbeschichtung im Koaleszenzabscheider erneuert und die Koaleszenzmatte ausgetauscht. Zudem wurden die Fugen und Rohranschlüsse neu abgedichtet. In einer nachträglichen Dichtigkeitsprüfung wurde die Dichtheit des Systems bestätigt.

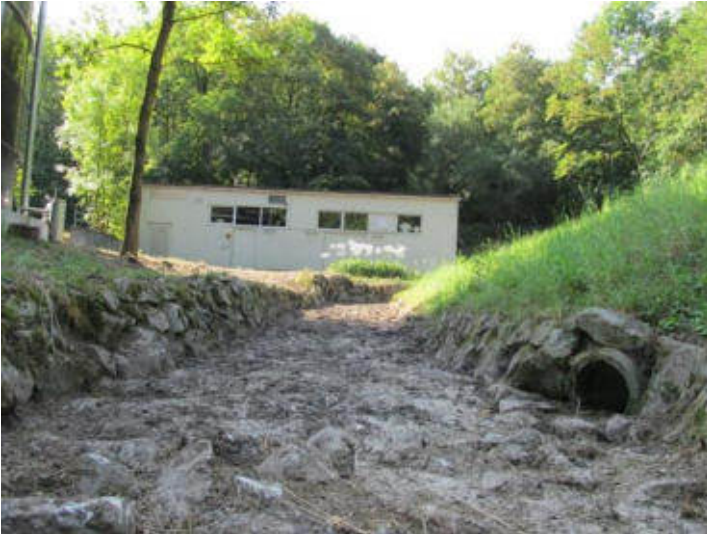
Abb. 9: Auslauf zum Hinteren Waidwiesengraben

Der Auslaufbereich zum Hinteren Waidwiesengraben als natürlicher Vorfluter für das Oberflächenwasser der Deponie wurde 2018 durch die Fa. Buck Bau GmbH gesäubert und vom festgewachsenen Bewuchs befreit. Diese Maßnahme ist alle 2 bis 3 Jahre durchzuführen.

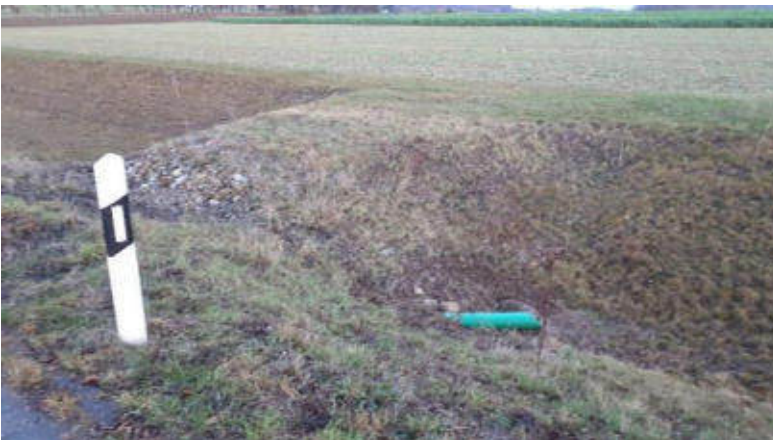
Abb. 10: Straßeneinlauf

Am Regenrückhaltebiotop an der Hochdorferstraße wurde der Zulauf vom Straßeneinlauf zum Becken von der Fa. Buck Bau GmbH neu angebracht.

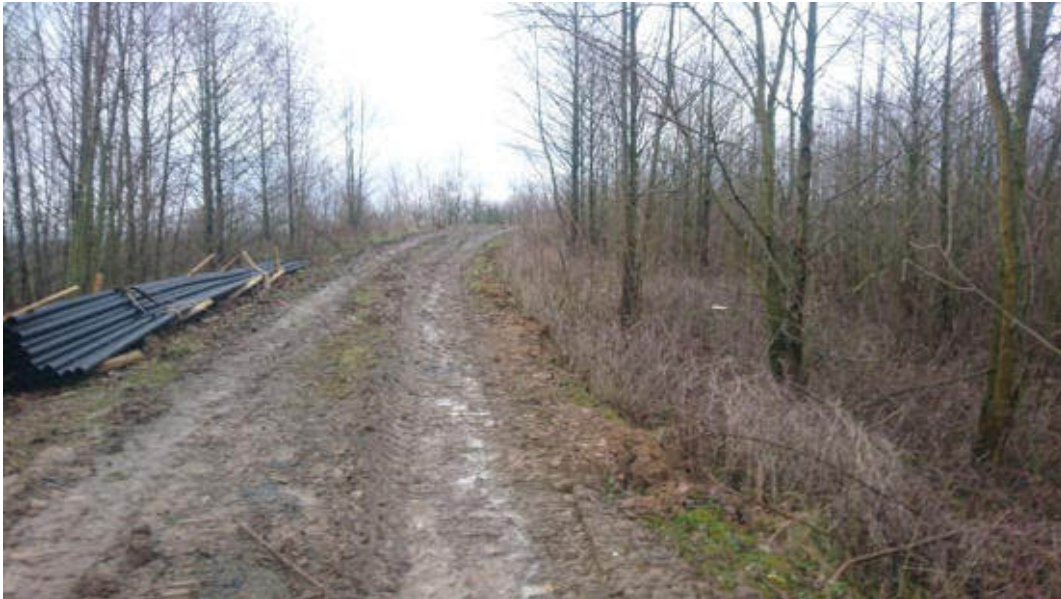
Abb. 11: Entfernter Wildzaun Deponiekuppe

Auf der Deponiekuppe wurde Anfang Januar 2018 die gegen Wildverbiss aufgestellte Umzäunung durch die Fa. LEWI GmbH entfernt. Diese Maßnahme wurde mit dem Forst des Landkreises Ludwigsburg und dem Regierungspräsidium Stuttgart abgestimmt. Der Baumbestand ist alt genug um sich selbst zu schützen.

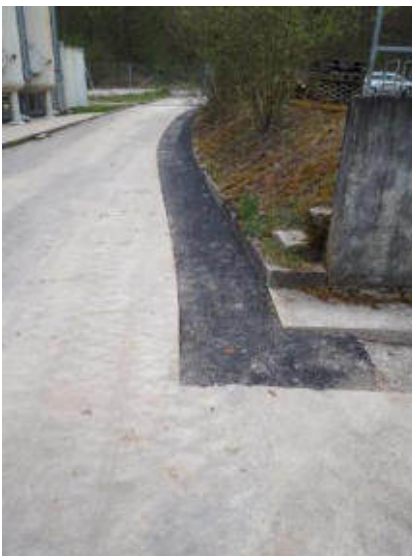
**Abb. 16: Neue Stromleitung SÜWAG
Stromverteilerkasten**

Der Energieversorger SÜWAG AG hat 2018 im Zuge des Rückbaus der Mikrogasturbinen eine neue Stromleitung sowie den Rückbau der Trafo-Anlage am Gashaus der Deponie veranlasst.

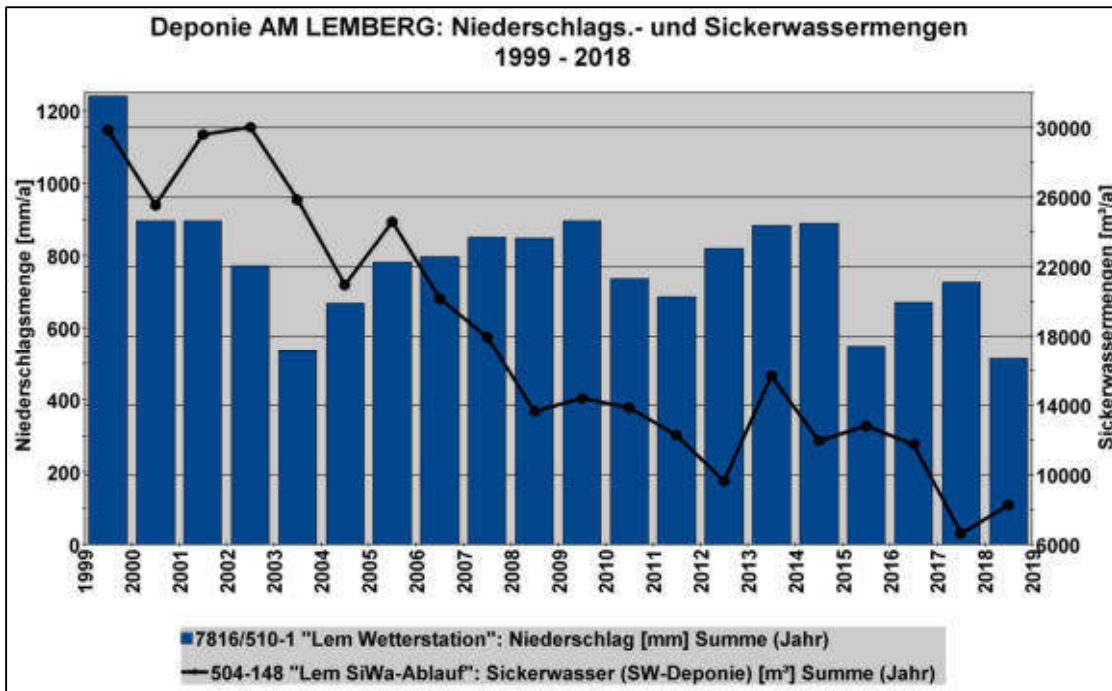
Abb. 7.1: Jährliche Sickerwassermengen 1999 – 2018

Die Messung der Sickerwassermenge erfolgt seit August 1999 mittels MID (Magnetisch-Induktive-Durchflussmessung). Die im Jahr 2018 gemessene Sickerwassermenge gibt **Tabelle 7.1** wieder. Seit Juli 2002 wird das Sickerwasser über die Behandlungsanlage geleitet. Ab diesem Zeitpunkt beziehen sich die Sickerwassermengen auf den Zulauf zur Anlage. Die behandelte Sickerwassermenge wird ebenfalls über einen MID erfasst. Die werktäglichen Aufzeichnungen befinden sich in **Anlage 2**. In 2018 wurden 8.236 m³ der Sickerwasserbehandlungsanlage und 632 m³ der kommunalen Kläranlage direkt zugeführt. Dieser geringfügige Teilstrom entsteht als Überlauf der Sickerwasserzisterne bei sehr starken Niederschlägen oder bei vom Klärwerk zusätzlich angezeigten Reinigungsarbeiten. In diesen Fällen ist das Sickerwasser stark verdünnt. Das gesamte Sickerwasseraufkommen der Deponie inklusive dem direkt über den AVL-MID abgeleiteten SiWa betrug 8.868 m³ (in 2017 6.620 m³). Der Durchschnittswert betrug 739 m³ pro Monat, bzw. ca. 25 m³/Tag (in 2017 552 m³ bzw. 18 m³/Tag). Vor allem im Frühjahr, wenn die mineralische Abdeckung wassergesättigt ist und die Evapotranspiration des Bewuchses noch nicht eingesetzt hat, kann sich das Sickerwasseraufkommen erhöhen. Seit 2015 ist tendenziell ein abnehmender Trend bezüglich der Sickerwassermenge zu beobachten. Dies wird auf die im Jahr 2018 zugenommenen Starkregenereignisse, statt eines Landregens zurückzuführen sein. Bei Starkregen sickert weniger Regenwasser in den Boden und somit wird die SiWa-Neubildung verhindert. Die Hauptniederschlagsmengen waren in den vegetationsstärkeren Monaten, weshalb der Bewuchs zudem für weniger SiWa-Neubildung sorgte.

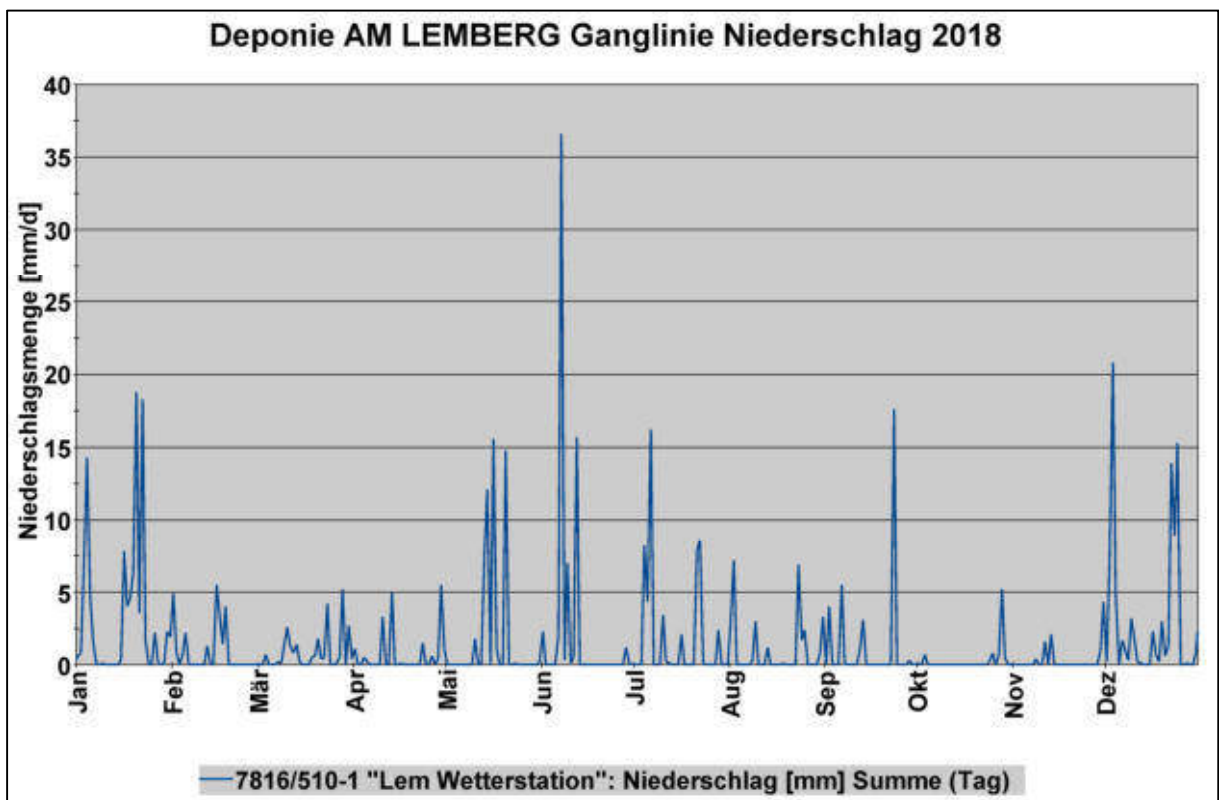
Abb. 8.1: Ganglinie der täglich gemessenen Niederschläge

Insgesamt wurde in 2018 eine Niederschlagsmenge von 513,8 mm gemessen, die deutlich unter dem langjährigen Mittel von ca. **800 mm/a** liegt. In **Abb. 8.1** ist die Ganglinie der werktäglich gemessenen Niederschläge dargestellt.

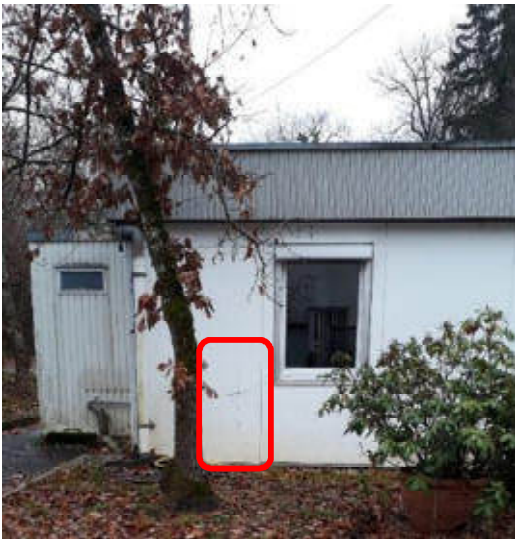
Abb. 18: Riss Außenfassade Betriebsgebäude

Im Jahr 2018 waren kleinere Sturmereignisse zu verzeichnen, die zu umgestürzten Bäumen im Deponiebereich führten. Die Beseitigung der umgestürzten Bäume konnte das Deponiepersonal / Nachsorge bestreiten. Zudem wurde im Dezember von Unbekannten ein Riss an der Außenfassade des Betriebsgebäudes verursacht. Dieser konnte vom Nachsorgeteam vorübergehend mit Bauschaum verschlossen werden. Eine Versiegelung mit Putz ist angedacht.
