Jahresbericht 2016

Deponie BURGHOF

Landkreis Ludwigsburg

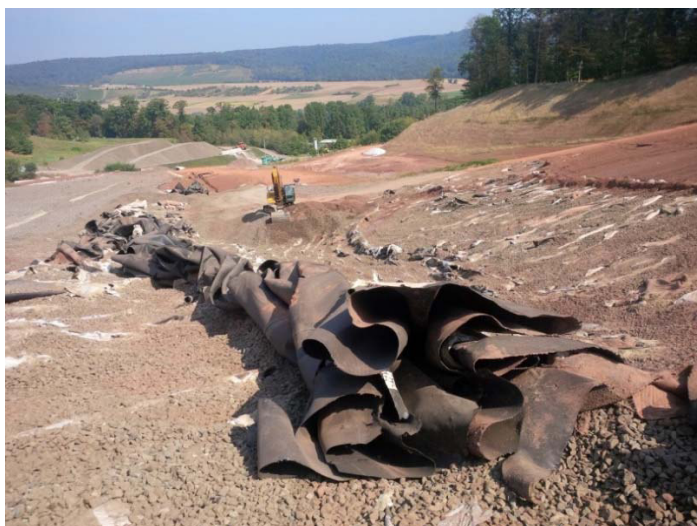
Abb. 4.1: Abräumen der Rutschmasse

Die gutachterlichen Untersuchungen zur Ermittlung der Schadensursache für das Rutschungsereignis vom August 2015 zogen sich bis in die Sommermonate 2016 hin. Im Ergebnis konnte von den beteiligten Sachverständigen und Gutachtern keine eindeutige Ursache ermittelt werden. Ende August 2016 konnte mit den Versicherungen ein Vergleich zur anteiligen Schadensübernahme erzielt werden, ab September wurde mit dem Räumen der Rutschfläche begonnen.

Parallel durchgeführte Standsicherheitsberechnungen zeigten die Notwendigkeit eines zusätzlichen Geogitters zur Verbesserung der Hangstatik. Da neben dem Geogitter auch eine neue KDB mit beidseitig angeordneten Noppen zum Einsatz kommen soll, müssen die Arbeitsschritte zum Einbau dieser Materialien in einem neuen Testfeld gemäß den Vorgaben der DepV erkundet werden. Die Bauarbeiten sollen im Frühjahr 2017 mit der Verlegung der östlichen Hangentwässerungsleitung fortgesetzt werden.

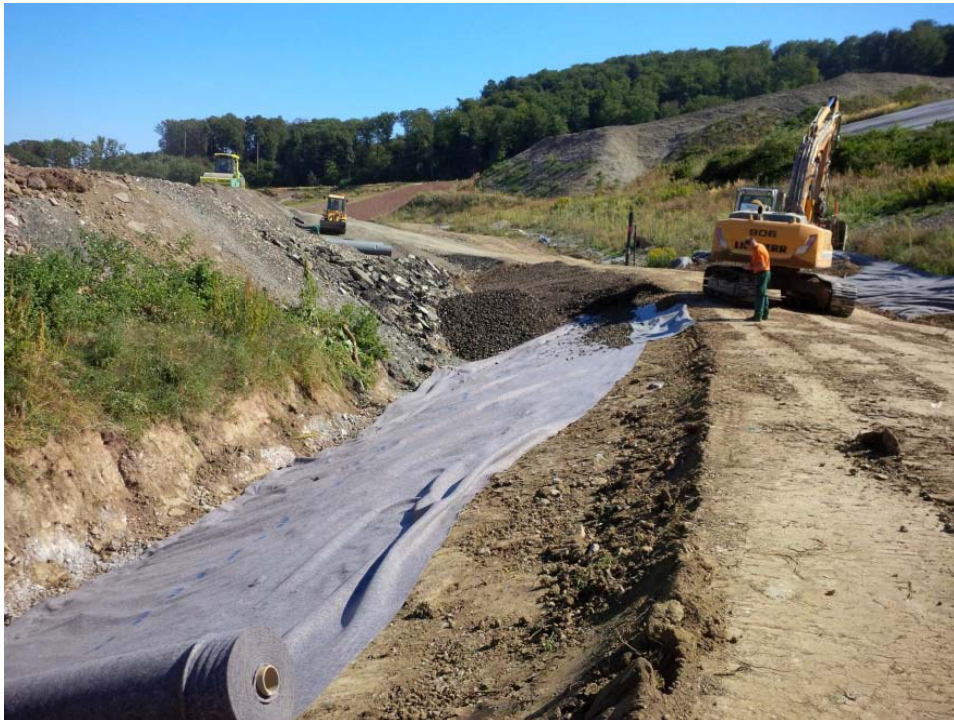
Abb. 4.2: Aufbau der Entwässerungsschicht auf der Trenndammböschung

Im Verlauf des Jahres 2016 wurden die Trenndämme zur hydraulischen Abtrennung der Kesselfläche von den alten Deponieabschnitten und im Bereich der Monofläche für Gipsabfälle weitergebaut. Die Baumaßnahme wurde, wie in den Vorjahren in Eigenregie des Deponiebetriebes ausgeführt, die geotechnische Betreuung und Kontrolle der bodenmechanischen Verdichtungswerte erfolgte durch das Büro Geotechnik Hundhausen. Die Prüfergebnisse sind als Anlage 18 beigefügt.

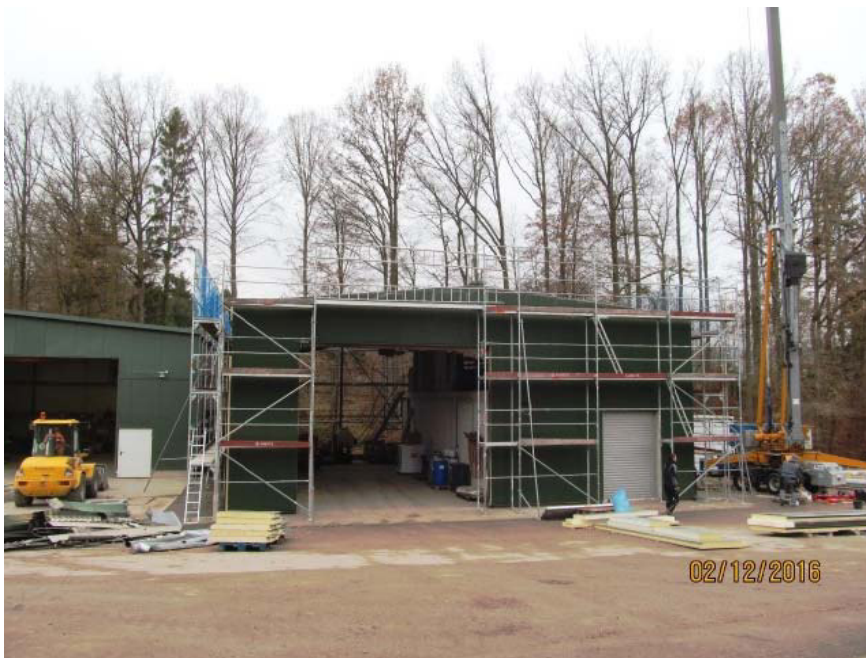
Abb. 4.4: Ausführung der Wärmeisolierung an der Garagenhalle / Gasübergabestation

Dieses Gebäude und die darin befindliche Gasübergabestation waren bisher ungedämmt. Als Ergebnis aus dem Energieaudit 2016 für die Deponieeinrichtungen wurde die nachträgliche Einhausung mit Sandwichelementen u.a. zur effizienteren Ausnutzung der Abwärme aus dem BHKW mit gleichzeitiger Energieeinsparung empfohlen.

Die Bauleistungen mit der Neueindeckung des Daches sowie der Fassadensanierung wurden im Dezember 2016 ausgeführt. Der Austausch der Rolltore in isolierter Bauweise konnte im Februar 2017 abgeschlossen werden.

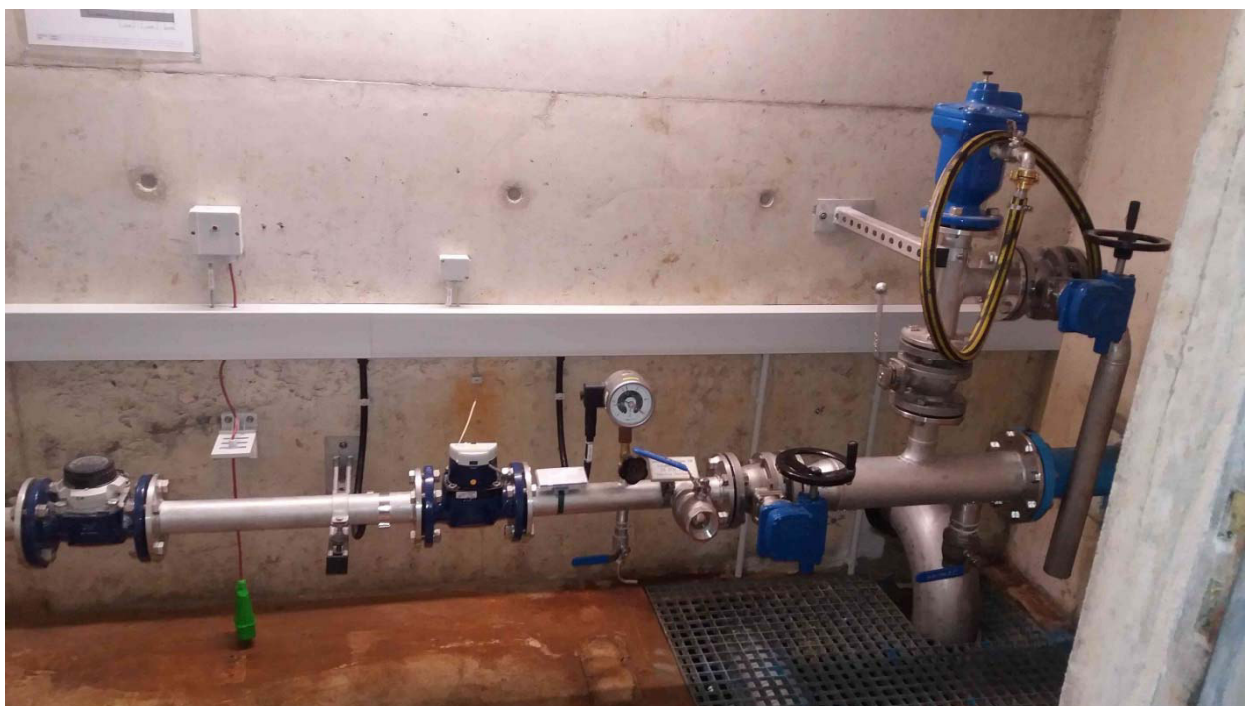
Abb. 4.5: Neue Leitungstechnik im Wasserhochbehälter

Im zweiten Halbjahr 2016 wurde im Auftrag der AVL die technische Ausrüstung des Wasserhochbehälters zur Wasserversorgung der Deponie durch die Bodenseewasserversorgung erneuert. Der Sanierungsumfang umfasste die leitungs- und elektrotechnische Ausrüstung innerhalb des Gebäudes.

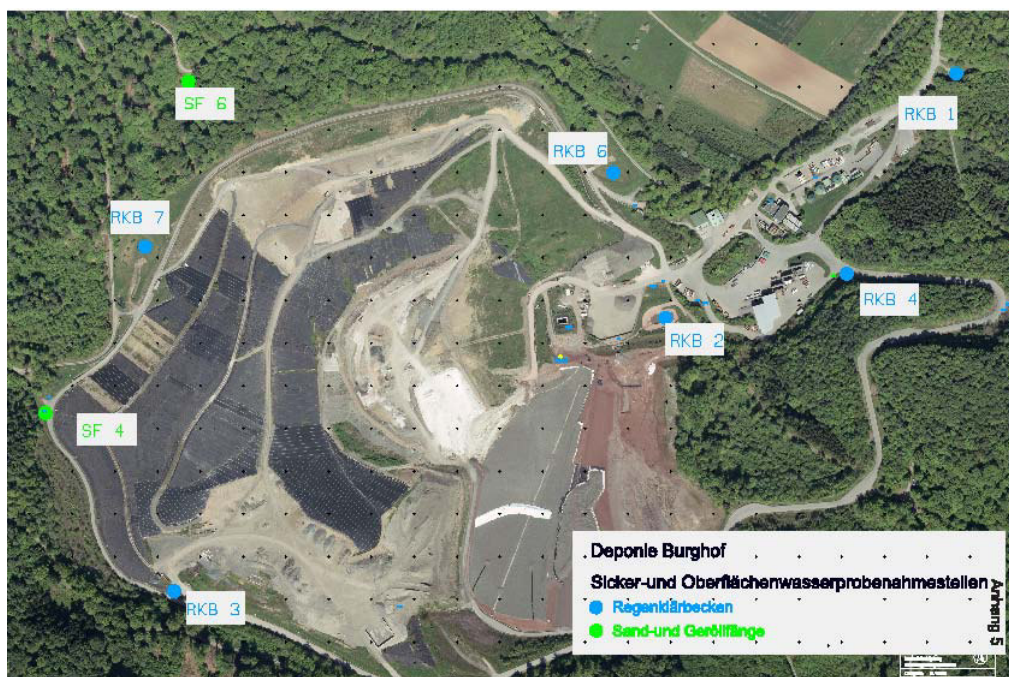
Abb. 8.8: Standorte der Regenklär- bzw. Rückhaltebecken 2016

Die nachfolgende **Abbildung 8.8** zeigt die Standorte der Probenahmestellen an den Regenklär-/Rückhaltebecken.

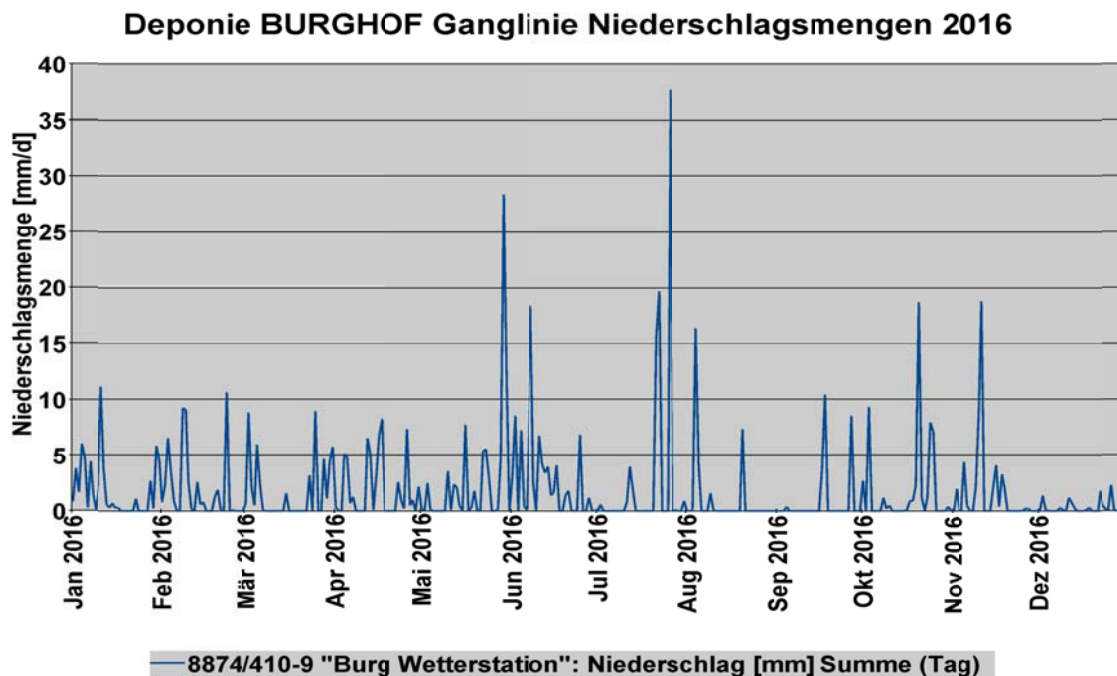
Abb. 9.1: Ganglinie des gemessenen Niederschlages

In der **Abbildung 10.1** ist die Ganglinie der täglich gemessenen Niederschläge dargestellt. Insgesamt wurde eine Niederschlagsmenge von **631,6 mm/m²** gemessen. Ein langjähriger Vergleich der jährlichen Niederschlagsmengen befindet sich in **Anlage 4**. Das Jahr 2016 gehörte im langjährigen Vergleich zu den trockenen Jahren. Dennoch gab es vereinzelte starke, z. T. extreme Niederschläge, die dann auch zu Spitzenwerten des Sickerwasseraufkommens führten, so z. B. im Juni und im August 2016.

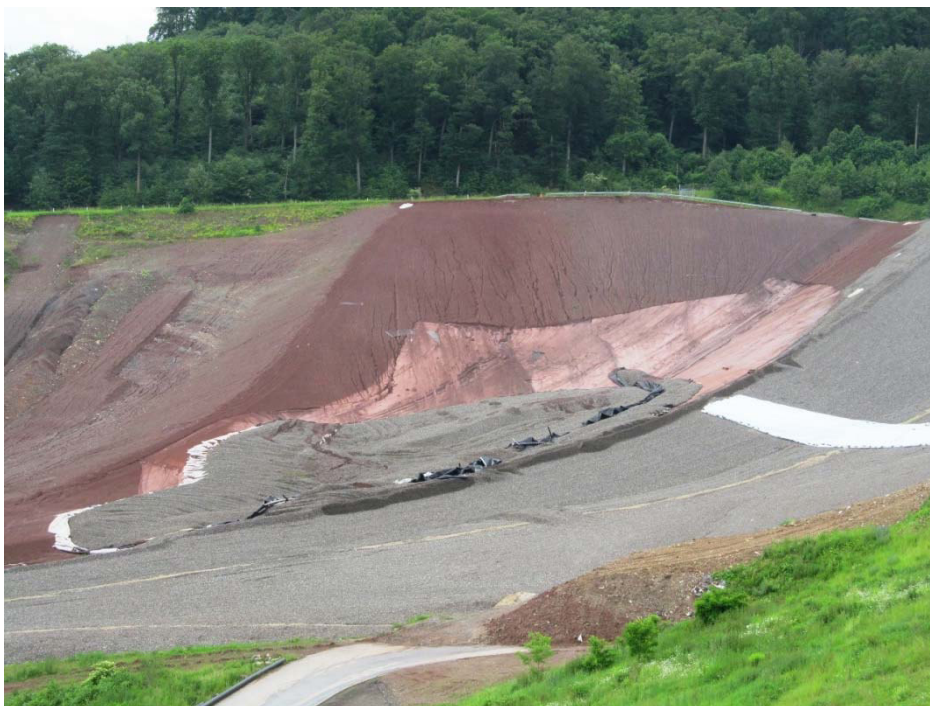
Abb. 11.1: Partielle Teilrutschung innerhalb des Rutschungsschadens im DA X

Im Juni und November 2016 gab es Unwetterereignisse mit Sedimentabschwemmungen von der Erschließungsfläche DA X bis in die Metter. Das Unwetterereignis im Juni führte zu einem weiteren kleineren Rutschereignis im Bereich der bereits abgerutschten Teilfläche im DA X.

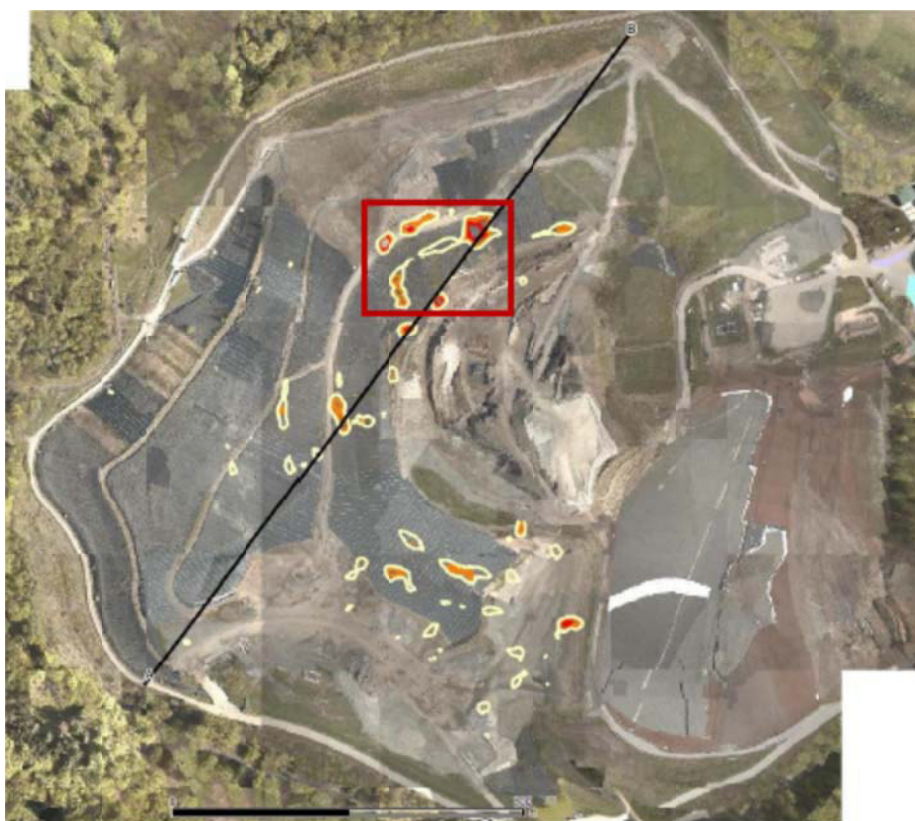
Abb. 11.2: Festgestellte Emissionsaustritte an der Deponieböschung

Unter Beteiligung der Landesanstalt für Umwelt, Messung und Naturschutz, der Stadtkreise Pforzheim und Karlsruhe und mit Förderung des Landes Baden-Württemberg nahm die AVL an einem Forschungsvorhaben zur Messung von Deponiegasemissionen mit einer luftgestützten Laser-Messmethode teil. Erstmals konnte die Gesamtemission von Deponien messtechnisch bestimmt werden, die Topografie der Deponie BURGHOF war dabei eine besondere Herausforderung an die Beteiligten. Die nachfolgende Abbildung zeigt die Übersicht der Emissionsaustrittsstellen.
