Jahresbericht 2017

Deponie BURGHOF

Landkreis Ludwigsburg

Wiederherstellung der Basisabdichtung im Deponieabschnitt X inklusive des Einsatzes von Geogittern zur Gewährleistung der Standsicherheit im Bauzustand

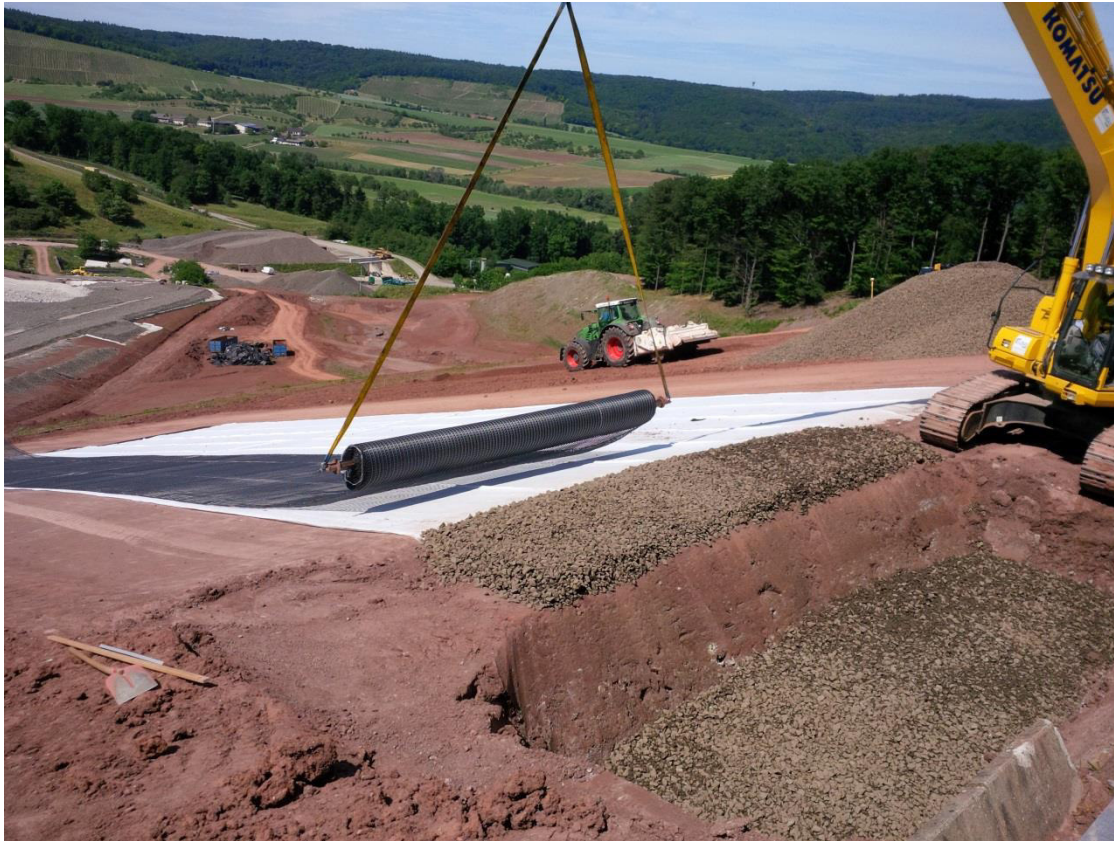
Im Juni 2017 wurde auf einer Teilfläche, nach Ertüchtigung der mineralischen Dichtung, ein Testfeld angelegt. Dieses Testfeld wurde anhand des neu festgelegten Aufbaus (KDB¹, MDDS², Geogitter³, Gleisschotter) hergestellt. Nach Durchführung von Fahr- und Bremsversuchen wurden Proben entnommen und untersucht. Die Materialien wiesen keine Verschleißspuren auf.

Abb. 4.1: Errichtung eines Testfeldes für Fahr- und Bremsversuche

Mit der Verlegung der KDB konnte im September 2017 begonnen werden. Aufgrund der komplexen Arbeiten, z. B. das Anlegen der Verankerungsgräben für die Einbindung der Geogitter, und der zunehmend schlechten Wetterlage gegen Jahresende konnte nicht die gesamte Fläche belegt werden. Zur Sicherung der bereits mit Geokunststoffen belegten Flächen, die noch nicht mit einer Frostschutzschicht belegt werden konnten, wurde ein Winterkonzept erarbeitet. Die betroffenen Stellen wurden mit Thermofolie bedeckt, um negative Frosteinwirkungen auf die mineralische Dichtung zu verhindern. Parallel hierzu wurden Temperaturmessungen unterhalb der Frostsicherung und an der Oberfläche aufgezeichnet. Die Auswertung der Daten wird im Frühjahr 2018 nach Rückbau der Wintersicherung erfolgen.

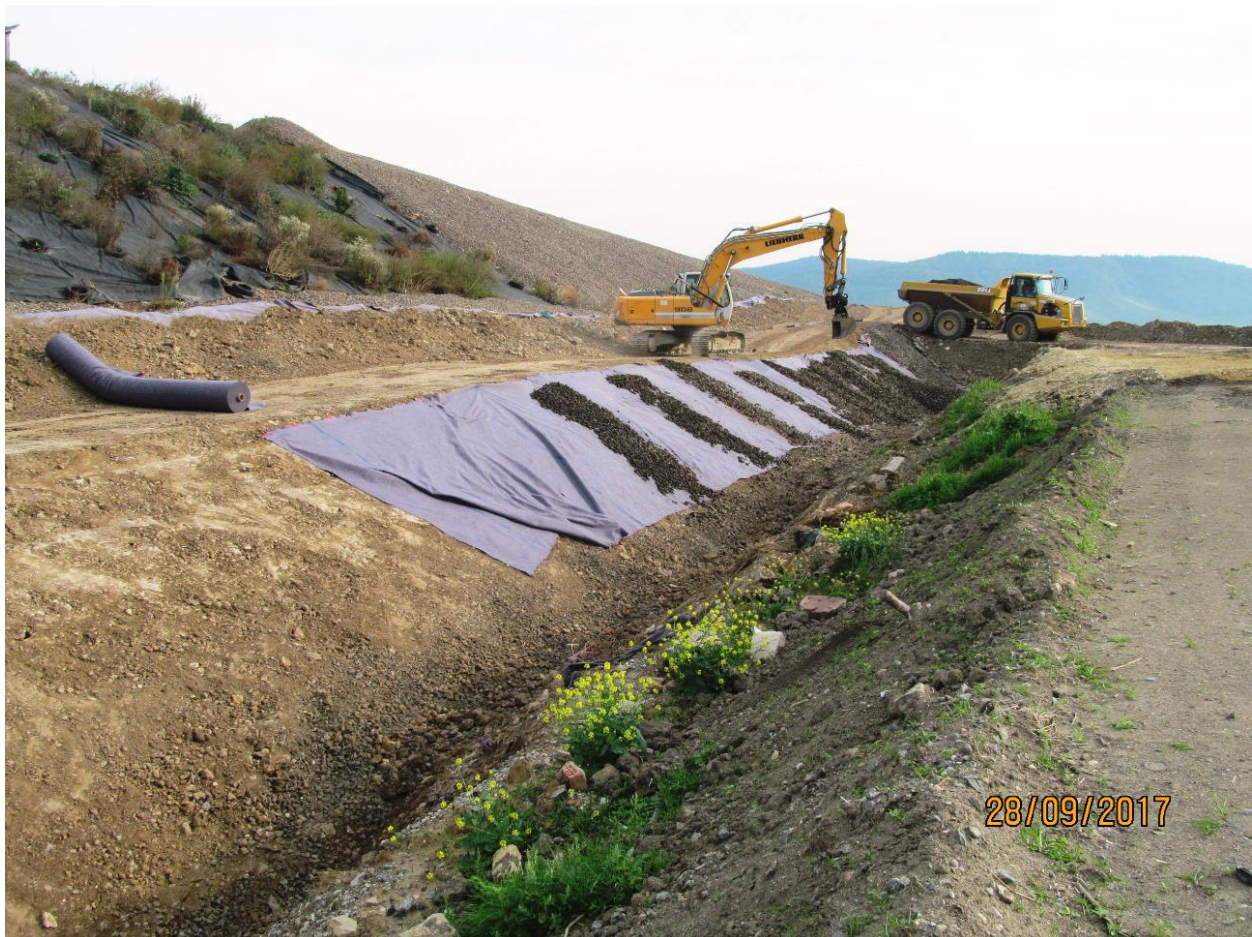
Im Verlauf des Jahres 2017 wurden die Trenndämme zur hydraulischen Abtrennung der Kesselfläche von den alten Deponieabschnitten und im Bereich der Monofläche für Gipsabfälle weitergebaut. Die Baumaßnahme wurde, wie in den Vorjahren, in Eigenregie des Deponiebetriebes ausgeführt. Die geotechnische Betreuung und Kontrolle der bodenmechanischen Verdichtungswerte erfolgt durch das Büro Geotechnik Hundhausen im Frühjahr 2018. Die Prüfergebnisse liegen noch nicht vor.

Abb. 4.2: Aufbau der Entwässerungsschicht auf der Trenndammböschung

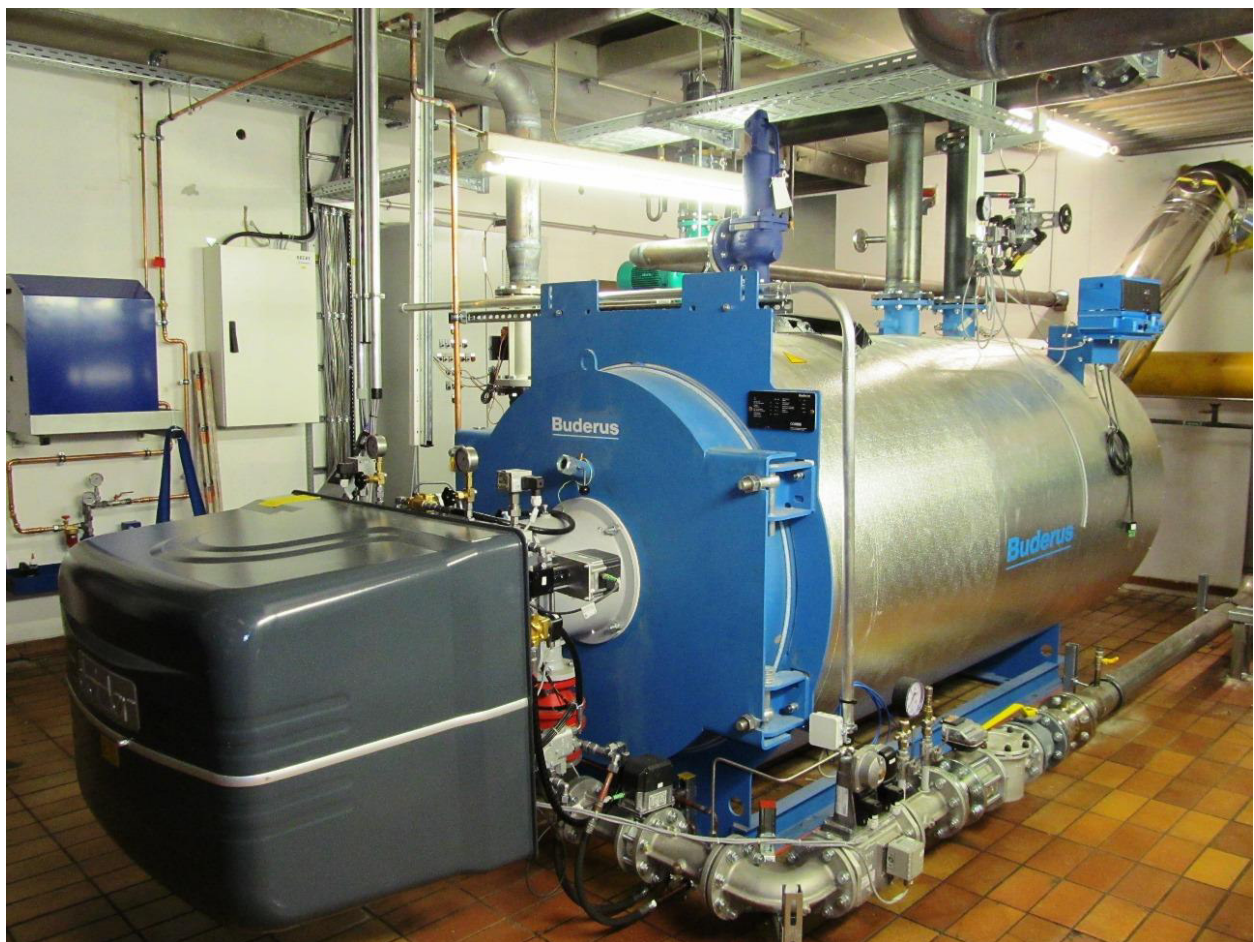
Abb. 4.3: Zweistoffbrenner (Öl/Deponiegas) als Ersatzfeuerung bei Ausfall BHKW oder Zusatzfeuerung zu Spitzenlasten

- Zweistoffbrenner (Öl und Deponiegas) als Ersatzfeuerung bei Ausfall des BHKW oder Zusatzfeuerung bei Spitzenlasten der Fernwärmeversorgung Gündelbach

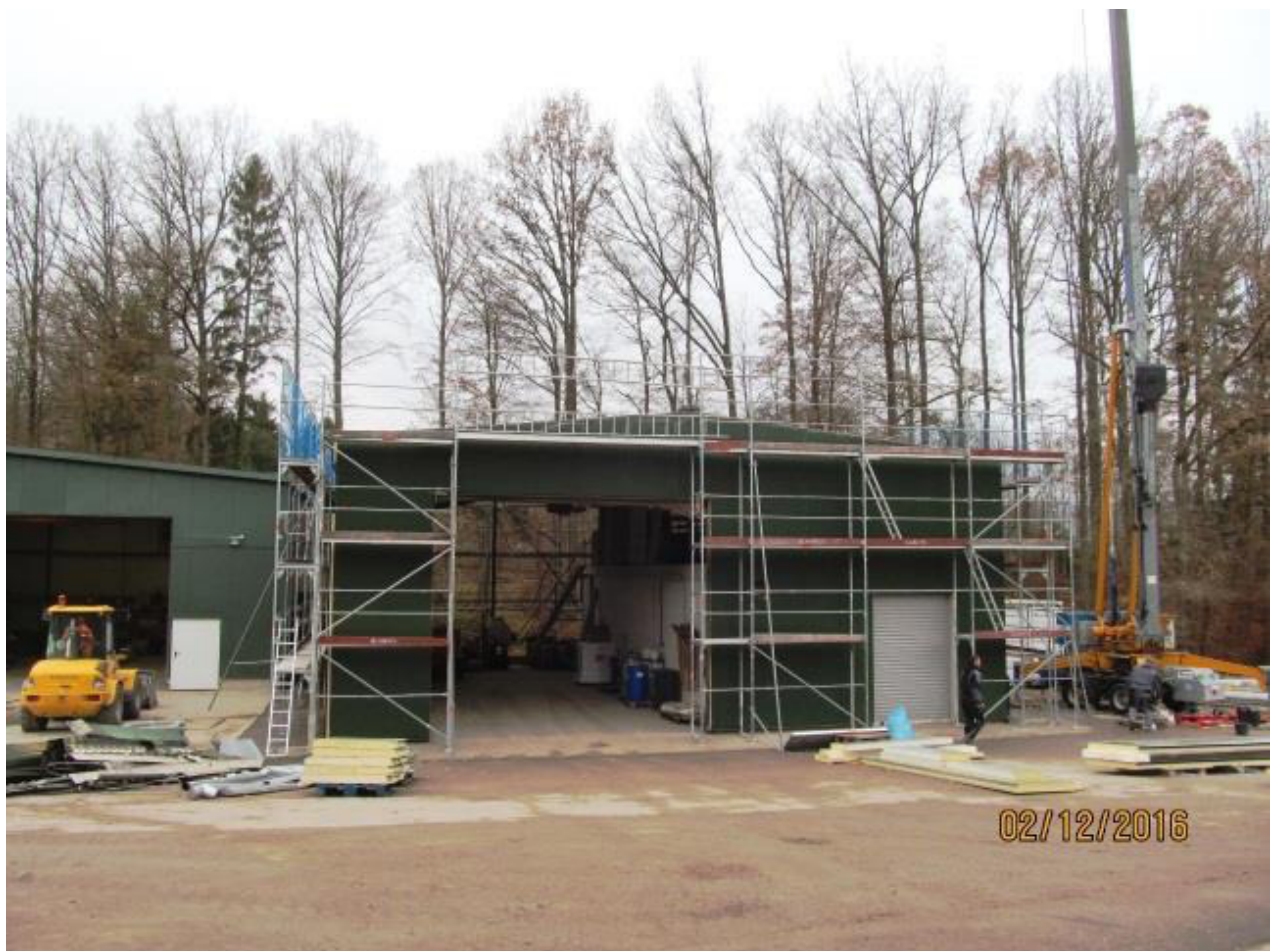
Die Bauleistungen mit der Neueindeckung des Daches sowie der Fassadensanierung wurden bereits 2016 ausgeführt. Der Austausch der Rolltore in isolierter Bauweise konnte im Februar 2017 abgeschlossen werden. Zusätzlich wurden im November/Dezember 2017 Leitungen und Pumpen in diesem Gebäude isoliert.

Abb. 4.4: Ausführung der Wärmeisolierung an der Garagenhalle/Gasübergabestation

Dieses Gebäude und die darin befindliche Gasübergabestation waren bisher ungedämmt. Als Ergebnis aus dem Energieaudit 2016 für die Deponieeinrichtungen wurde die nachträgliche Einhausung mit Sandwichelementen u.a. zur effizienteren Ausnutzung der Abwärme aus dem BHKW mit gleichzeitiger Energieeinsparung empfohlen.

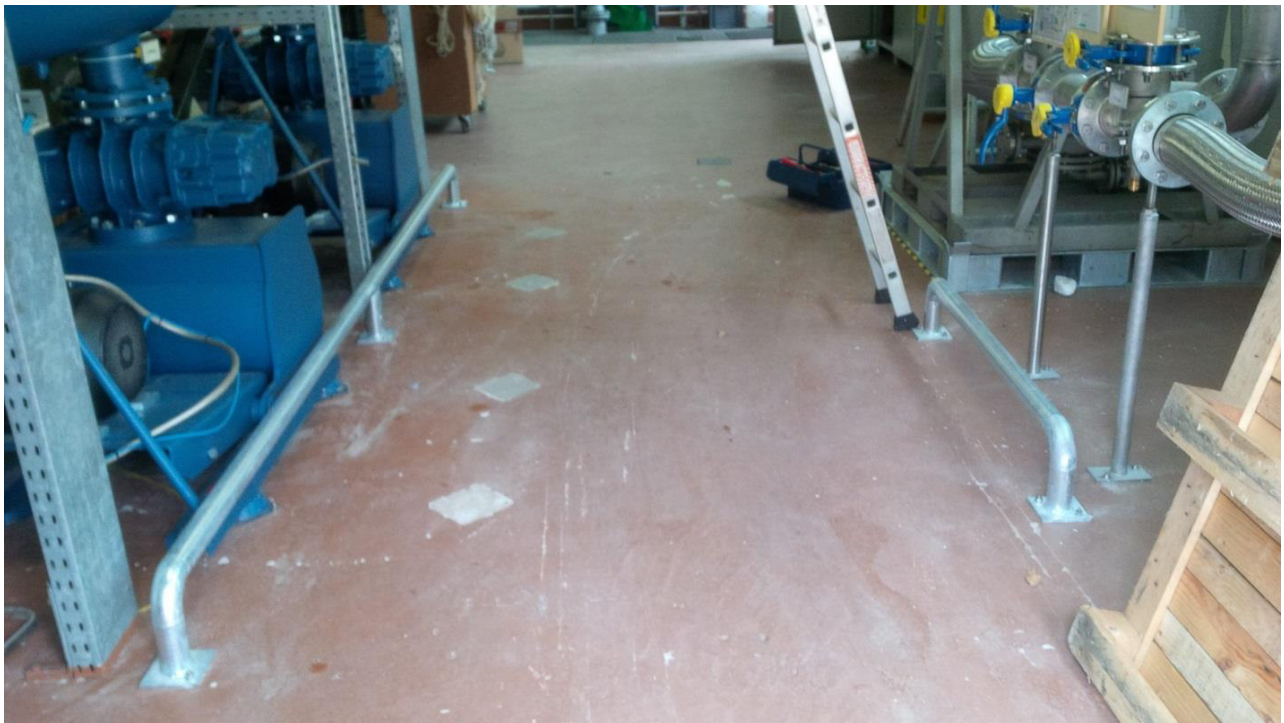
Im März 2017 wurde ein Umbau der Gasübergabestation durchgeführt. Hierbei wurden die Verdichter versetzt und ein Anfahrerschutz montiert. Diese Maßnahme wurde im Zuge der Sicherheitsbegehung durch die Fachkraft für Arbeitssicherheit empfohlen und ausgeführt, um mehr Platz für Arbeiten in diesem Bereich zu erhalten, z. B. für den Austausch der Aktivkohleabsorber.

Abb. 4.5: Neue, breitere Gasse in Verdichterstation und Anfahrerschutz

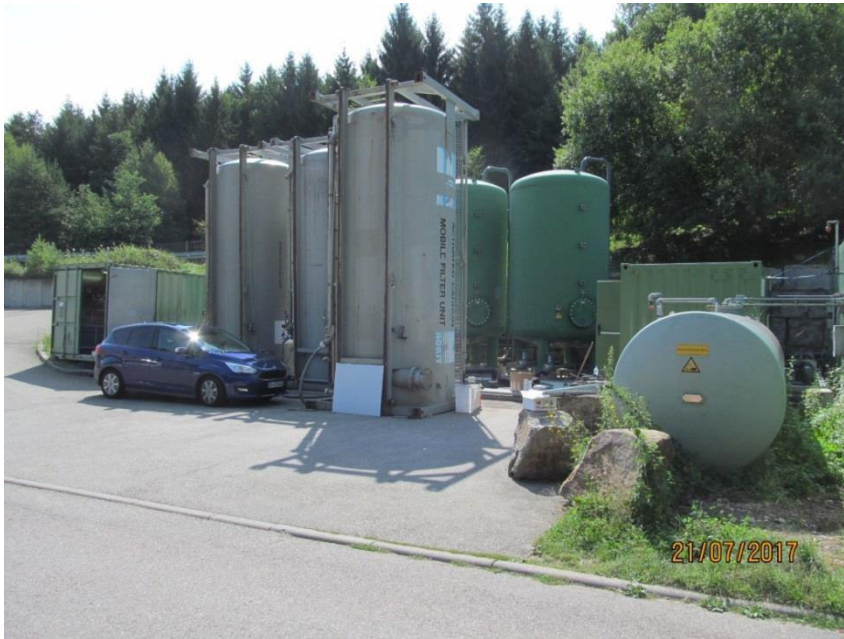
In der zweiten Jahreshälfte 2017 wurde durch die Fa. TDL der Umbau der Aktivkohleanlage der Sickerwasserbehandlungsanlage ausgeführt. Im Zuge des Umbaus wurde der Betrieb der Anlage von drei mobilen auf vier stationäre Behälter umgestellt und ein neuer Technikcontainer bereitgestellt. Eine Isolierung der Leitungen wurde ebenfalls durchgeführt.

Abb. 4.6: Umbau von mobilen (grau) auf stationäre (grün) Aktivkohle-Behälter

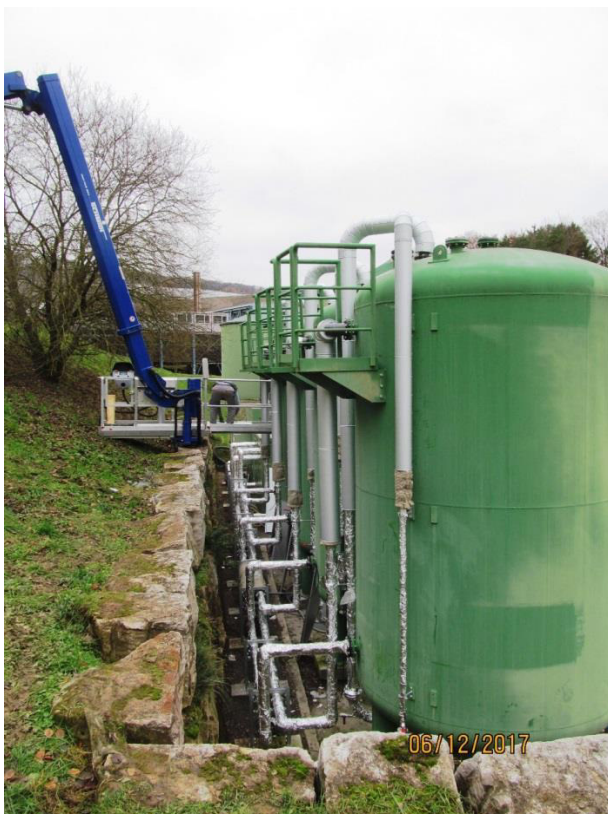
Abb. 4.7: Isolierungsarbeiten an den neuen Leitungen

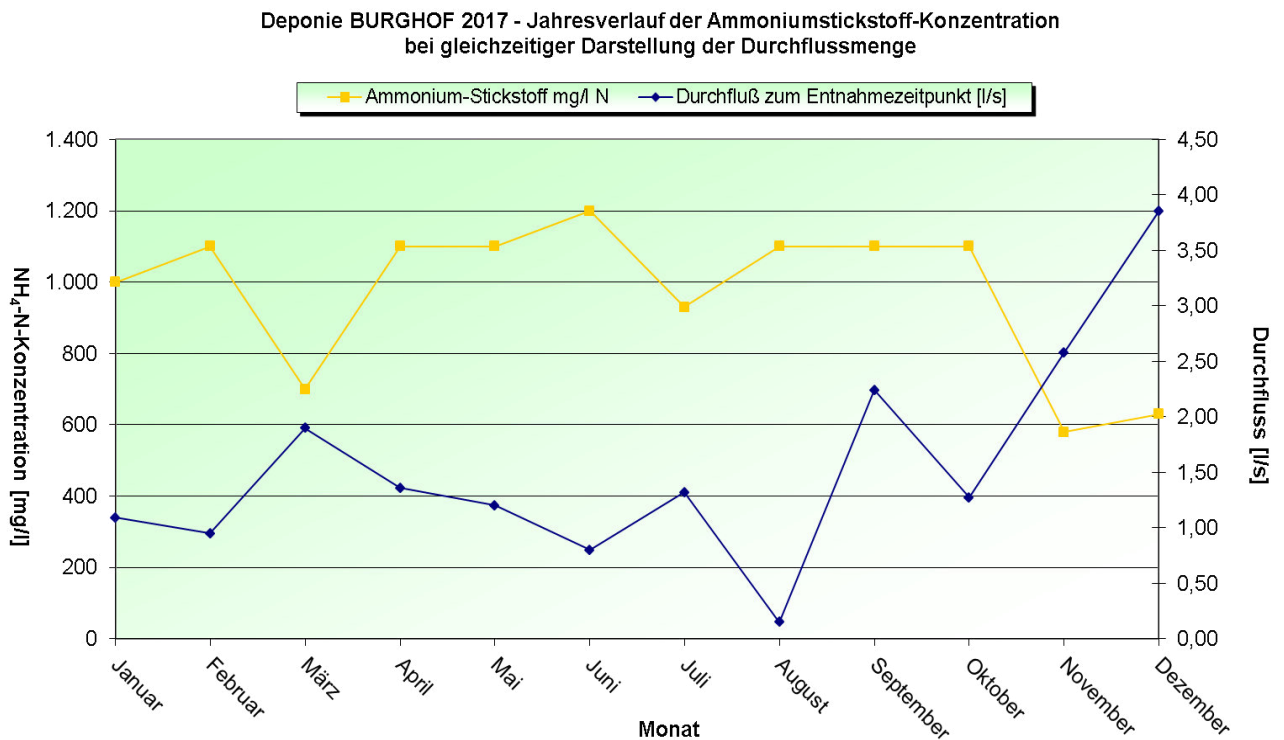
Abb. 8.3: Jahresverlauf der Ammoniumstickstoff-Konzentration

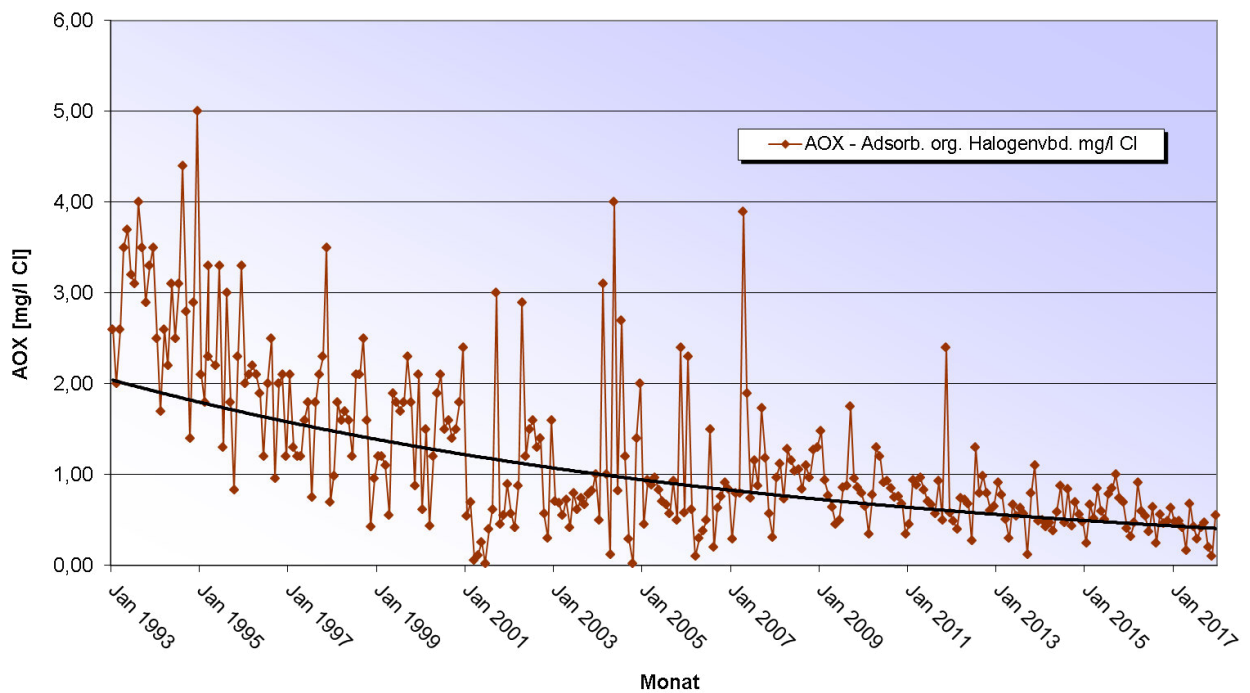
Abb. 8.5: Entwicklung der AOX-Konzentration ab dem Jahr 1993

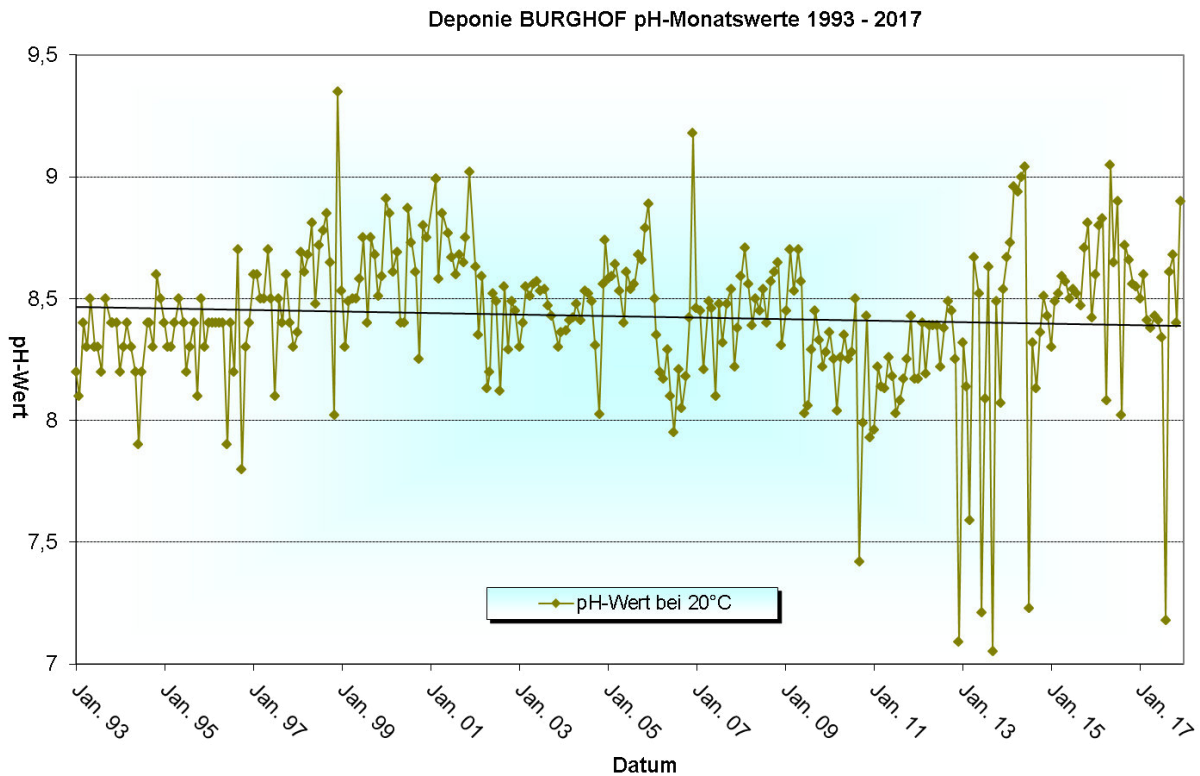
Abb. 8.6: Entwicklung des pH-Wertes ab dem Jahr 1993

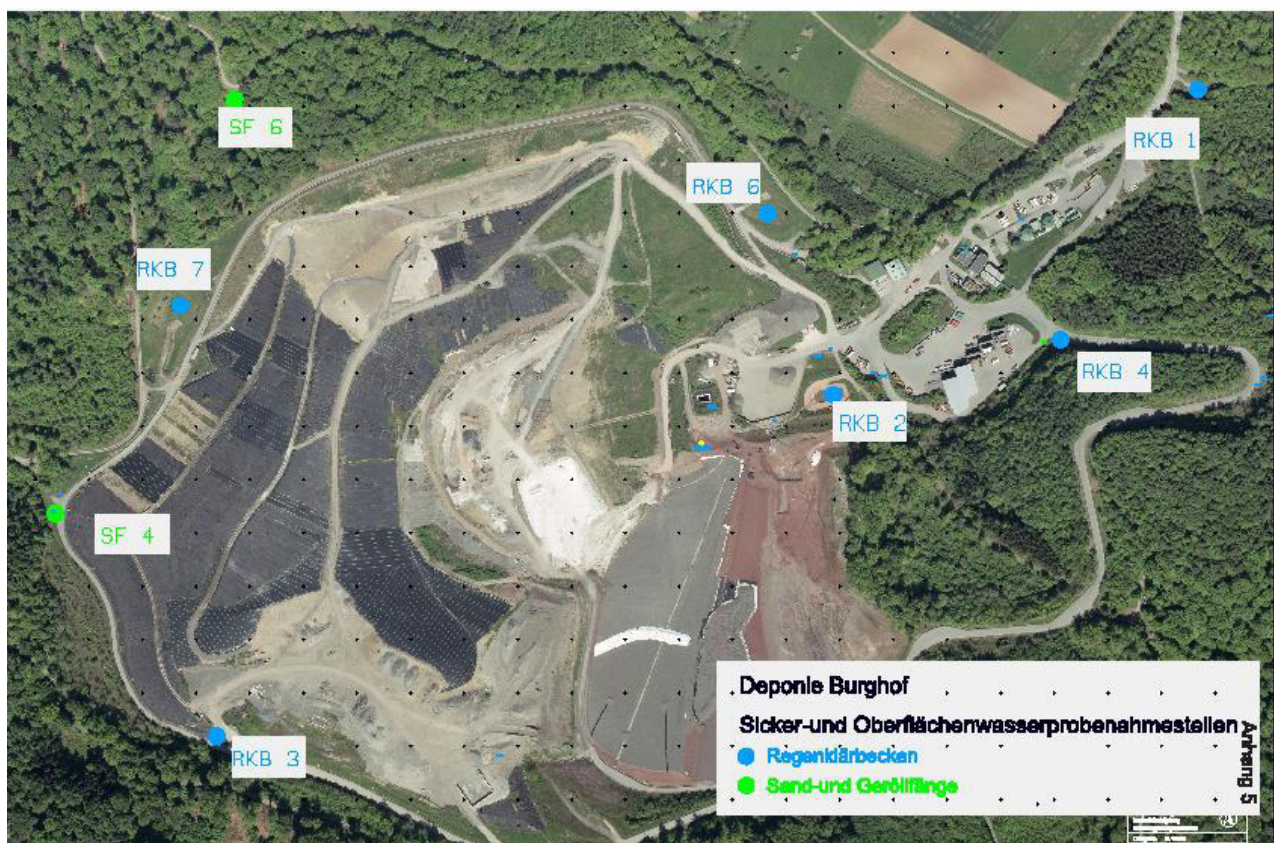
Die nachfolgende **Abbildung 8.8** zeigt die Standorte der Probenahmestellen an den Regenklär-/Rückhaltebecken.

Abb. 8.8: Standorte der Regenklär- bzw. Rückhaltebecken 2017

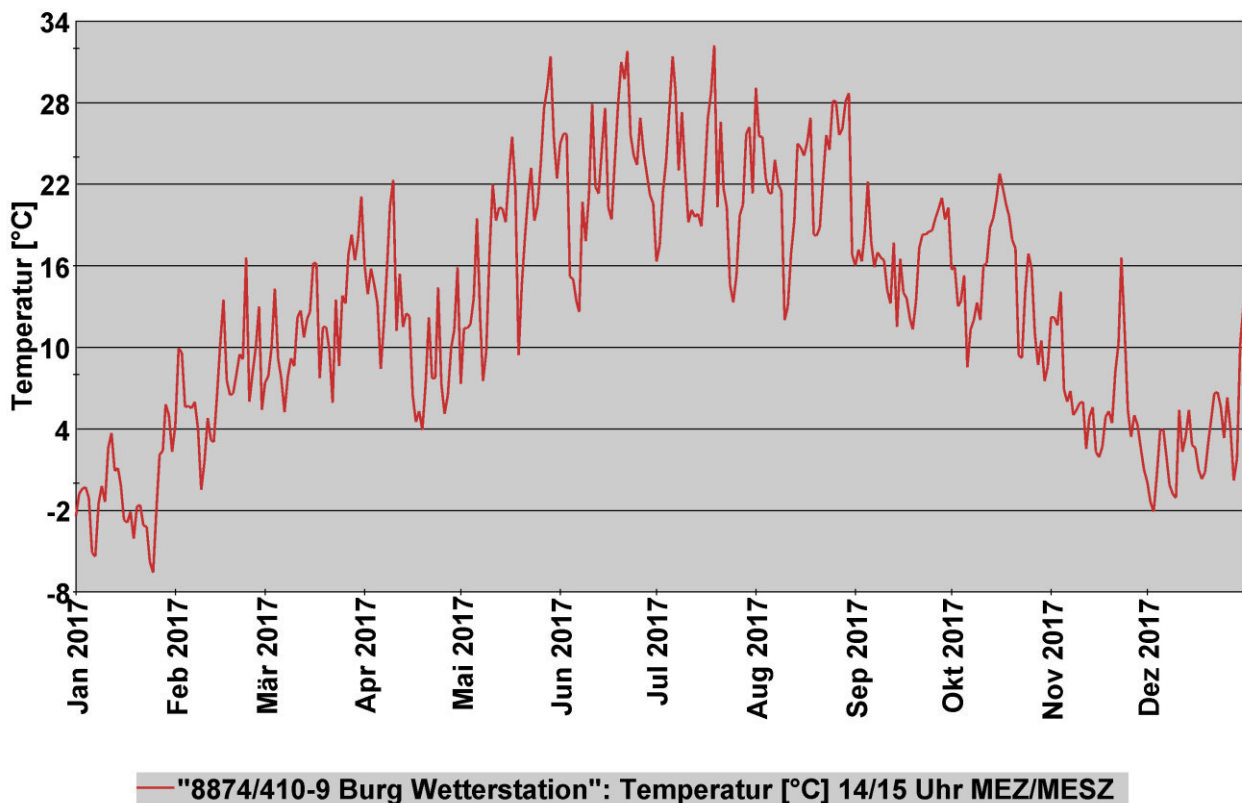
Für das Jahr 2017 wurde der Temperaturverlauf auf der Deponie BURGHOFF an jedem Tag von der automatischen Wetterstation erfasst. In tabellarischer Form ist jeweils die Lufttemperatur von 14/15 Uhr MEZ/MESZ vorhanden. Die vollständige Tabelle ist in **Anlage 9** enthalten. In der nachfolgenden **Abb. 9.2** ist die Ganglinie der 14/15 Uhr MEZ/MESZ Lufttemperaturwerte dargestellt.

Abb. 9.2: Ganglinie der gemessenen Temperaturen (14/15 MEZ/MESZ Uhr-Werte)
