Jahresbericht 2020
Deponie BURGHOFF
Landkreis Ludwigsburg

1 Einleitung

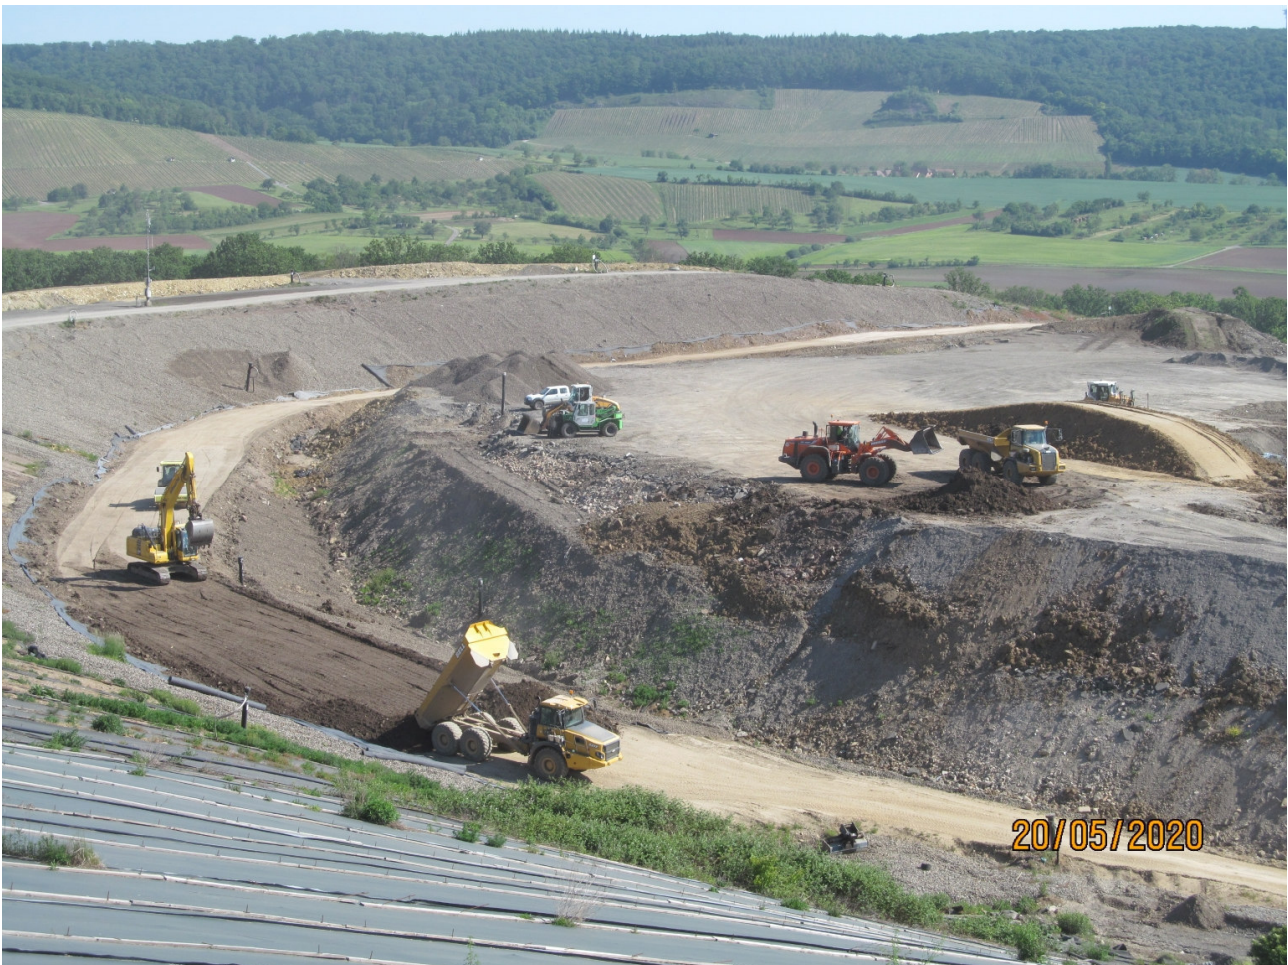
Abb. 4.1: Zwischenabdichtung in der Kesselfläche

Im Verlauf des Jahres 2020 wurden die Trenndämme zur hydraulischen Abtrennung der Kesselfläche von den alten Deponieabschnitten und zwischen den Monoflächen für Gips- und MBA-Abfälle im DA X weitergebaut. Die Baumaßnahmen wurden, wie in den Vorjahren, in Eigenregie des Deponiebetriebes ausgeführt. Die geotechnische Betreuung und Kontrolle der bodenmechanischen Verdichtungswerte erfolgte durch das Büro Geotechnik Hundhausen. Die Prüfergebnisse sind als **Anlage 12** beigefügt.

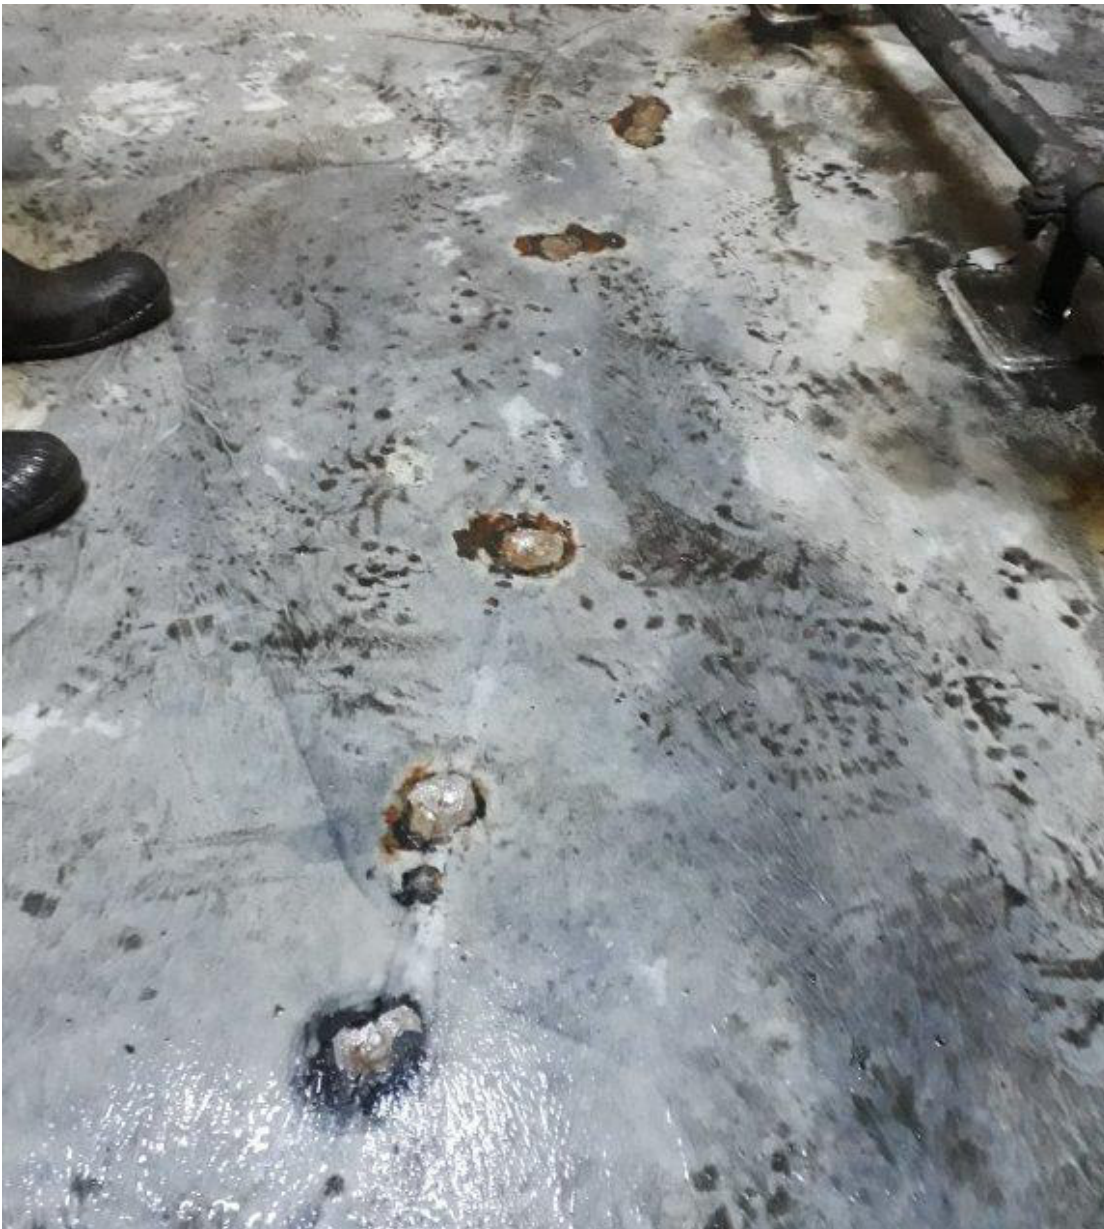
Abb. 4.2: Aufnahme vom Inneren des Speicherbeckens vor der Sanierung

Im Rahmen der Reinigung des Vorspeichers und des Speicherbeckens der SRA wurde festgestellt, dass die Beschichtung der Böden in beiden Behältern so beschädigt ist, dass eventuell Sickerwasser austreten könnte. Die Beschichtung des Vorspeichers wurde im August und die des Speicherbeckens im September erneuert und alle Schadstellen beseitigt. Vor der Sanierung des Speicherbeckens wurde der Boden zudem mithilfe eines „floor scannings“ mit Wirbelstromverfahren auf nicht sichtbare Schadstellen an der Unterseite untersucht. An der Tankbodenunterseite konnte dabei keine Korrosion und somit kein Eintrag ins Erdreich nachgewiesen werden.

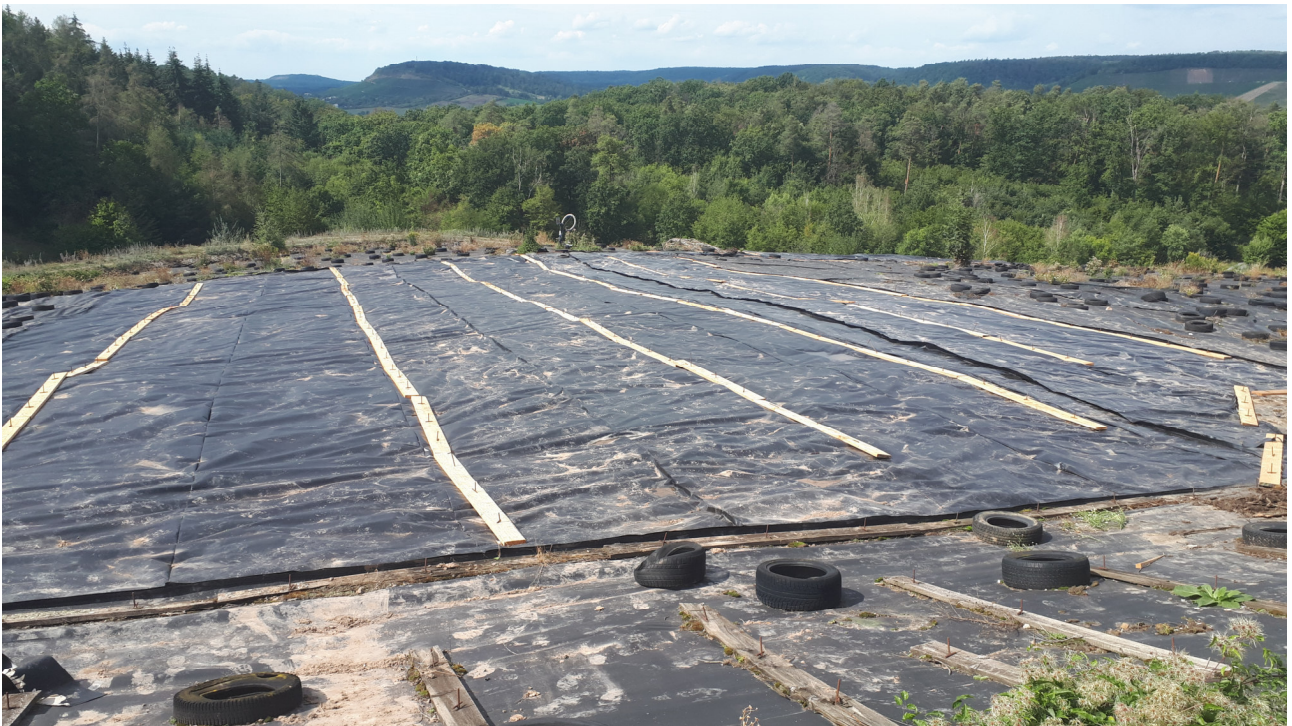
Abb. 4.3: reparierte Schadstelle der temporären Oberflächenabdichtung

Aufgrund des Sturmtiefs „Sabine“ am 10.02.2020 mit Windgeschwindigkeiten bis zu 124,2 km/h kam es an mehreren Stellen der temporären Oberflächenabdichtung im Bereich des alten Hausmüllbereichs zu großflächigen Beschädigungen. Da an den offenen Stellen Niederschläge in den Deponiekörper eindringen und zu Sickerwasserneubildung führen, wurde ein Großteil dieser Flächen bereits repariert. Bedingt durch die Corona-Pandemie verzögerte sich die Ausführung dieser Arbeiten in den Herbst. Aufgrund von Regenereignissen konnten die Schadstellen in den Steilbereichen aus Gründen des Arbeitsschutzes in diesem Zuge nicht saniert werden. Diese Bereiche sollen im Frühjahr 2021 repariert werden.

Im Januar und Februar 2020 kam es zu Sturmschäden auf dem Deponiegelände. Im Januar wurde ein Lagerzelt der Umladestation beschädigt und im Februar wurde die temporäre Oberflächenabdichtung des Hausmüllbereichs an mehreren Stellen großflächig abgedeckt. Außerdem mussten aufgrund anhaltender, starker Regenereignisse im Frühjahr an mehreren Tagen unbehandeltes Sickerwasser abgefahren werden.

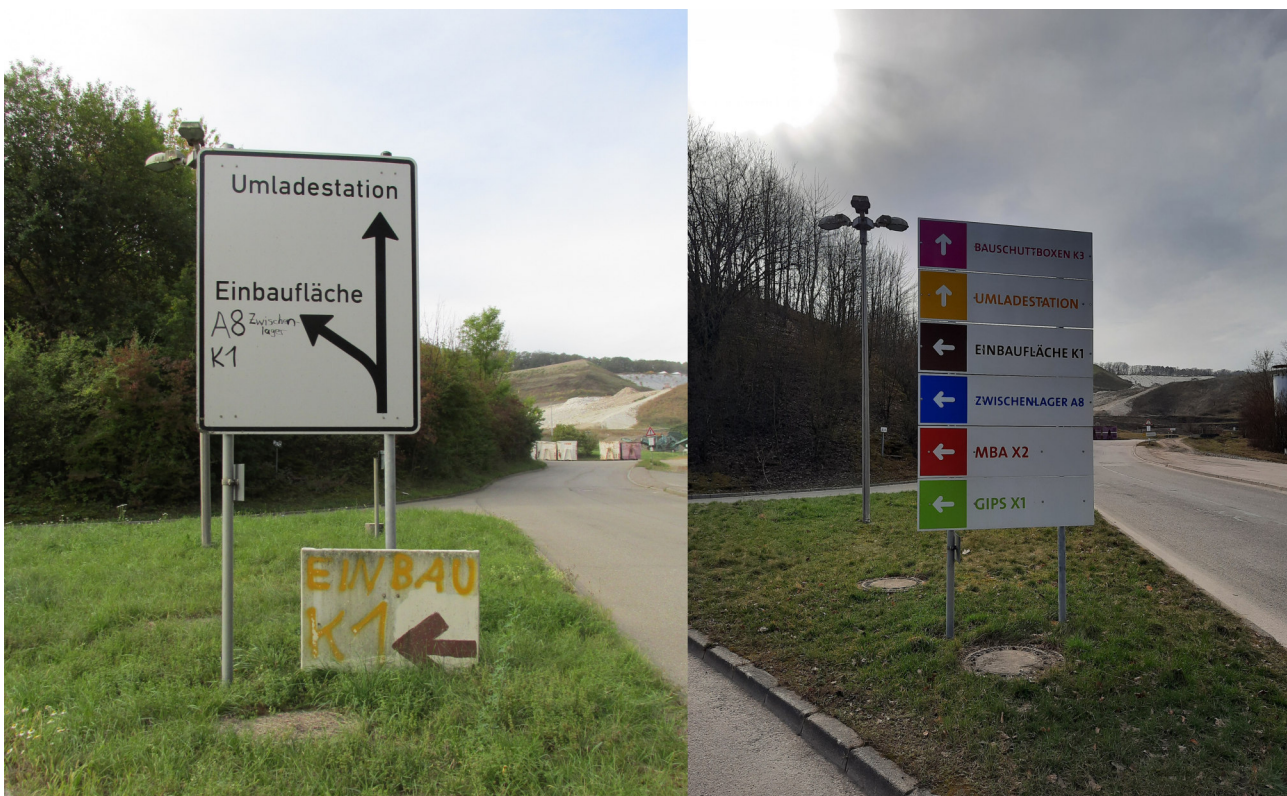
Abb. 4.4: Beschilderung alt und neu im Vergleich

Das Beschilderungskonzept der Deponie wurde in 2020 komplett überarbeitet und vereinheitlicht. Damit die Anlieferer sich auf dem Gelände einfacher orientieren können, wurde jeder Einbaufläche eine Farbe zugeordnet. Das neue Konzept ist zudem modular aufgebaut, sodass neue Einbauflächen einfach ergänzt werden können ohne dabei sämtliche Schilder ersetzen zu müssen.

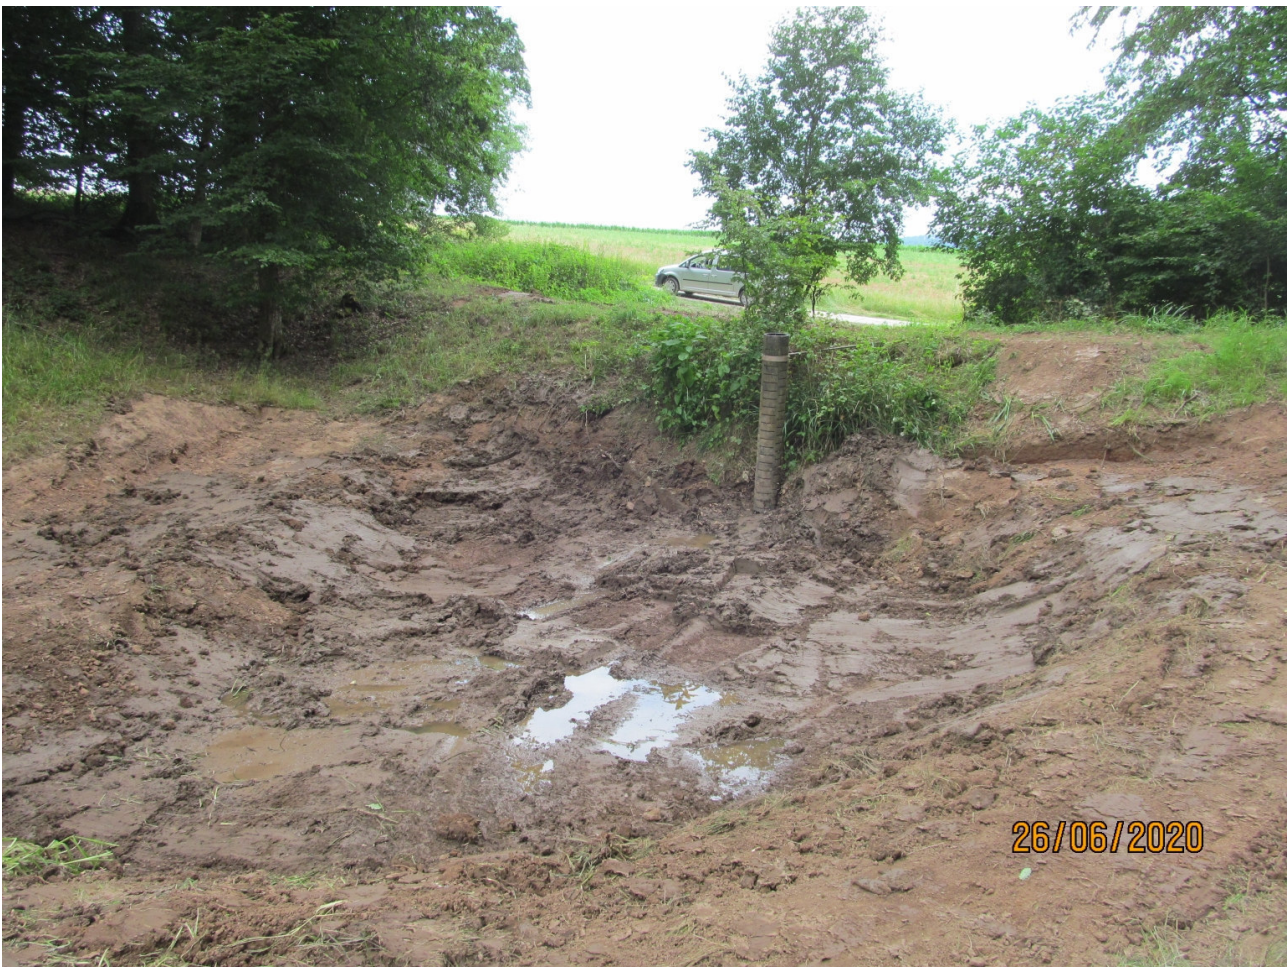
Abb. 4.6: Schlammfang Nordböschung in entschlammtem Zustand

Im Juni wurden das RKB 2 und der Schlammfang der Nordböschung außerhalb des Deponegeländes von den Mitarbeitern des Deponiebetriebs entschlammt und gereinigt. Um den Schlamm aus dem Becken zu schaufeln wurde der Minibagger verwendet. Diese Maßnahme war notwendig, um das ursprüngliche Volumen des Beckens wiederherzustellen und einen Austrag von Sedimenten gering zu halten.

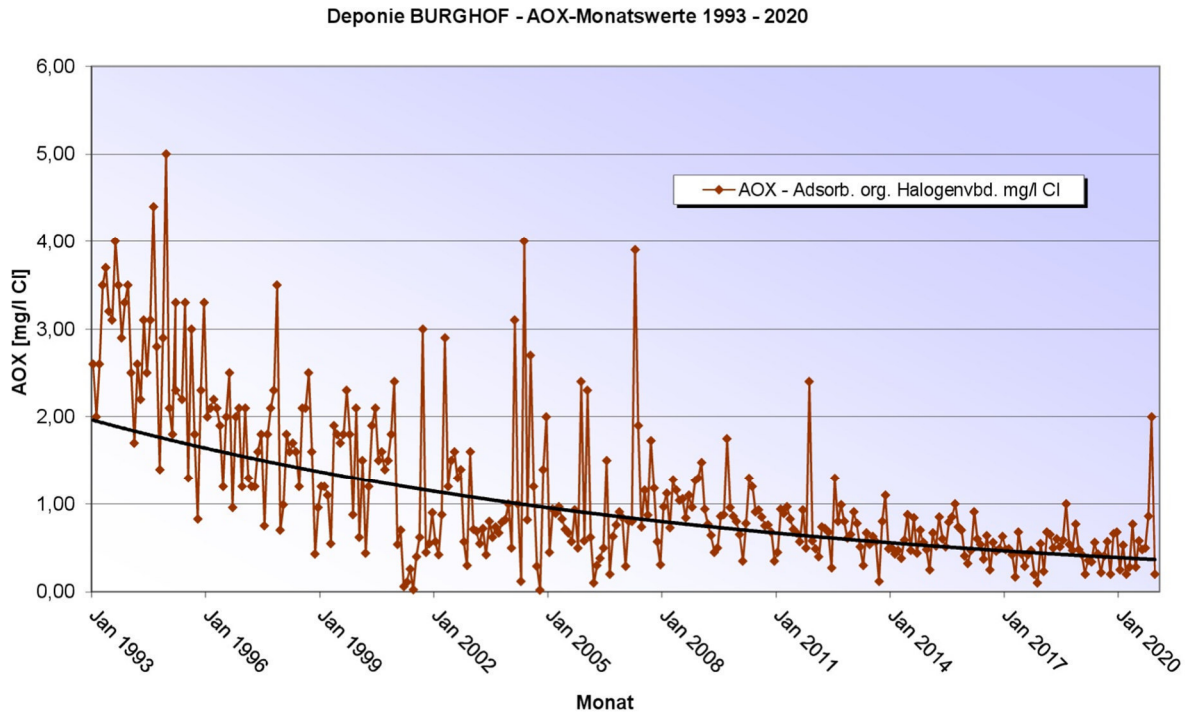
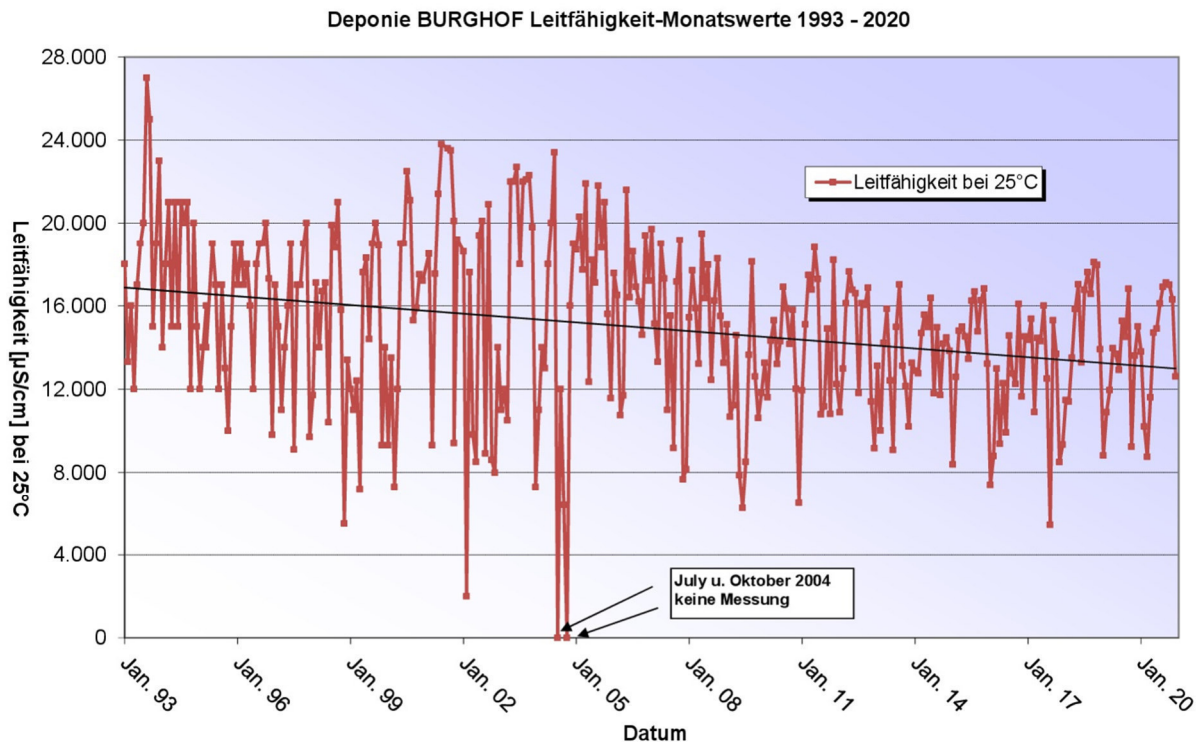
Im langjährigen Verlauf (1993 – 2020) zeigt sich beim CSB, beim AOX und bei der Leitfähigkeit weiterhin eine abnehmende Tendenz (vgl. **Abb. 7.4, 7.5 + 7.7**). Der pH-Wert ist relativ konstant (vgl. **Abb. 7.6**).

Abb. 7.4: Entwicklung der CSB-Konzentration ab dem Jahr 1993

Abb. 7.5: Entwicklung der AOX-Konzentration ab dem Jahr 1993

Abb. 7.7: Entwicklung der Leitfähigkeitswerte ab dem Jahr 1993

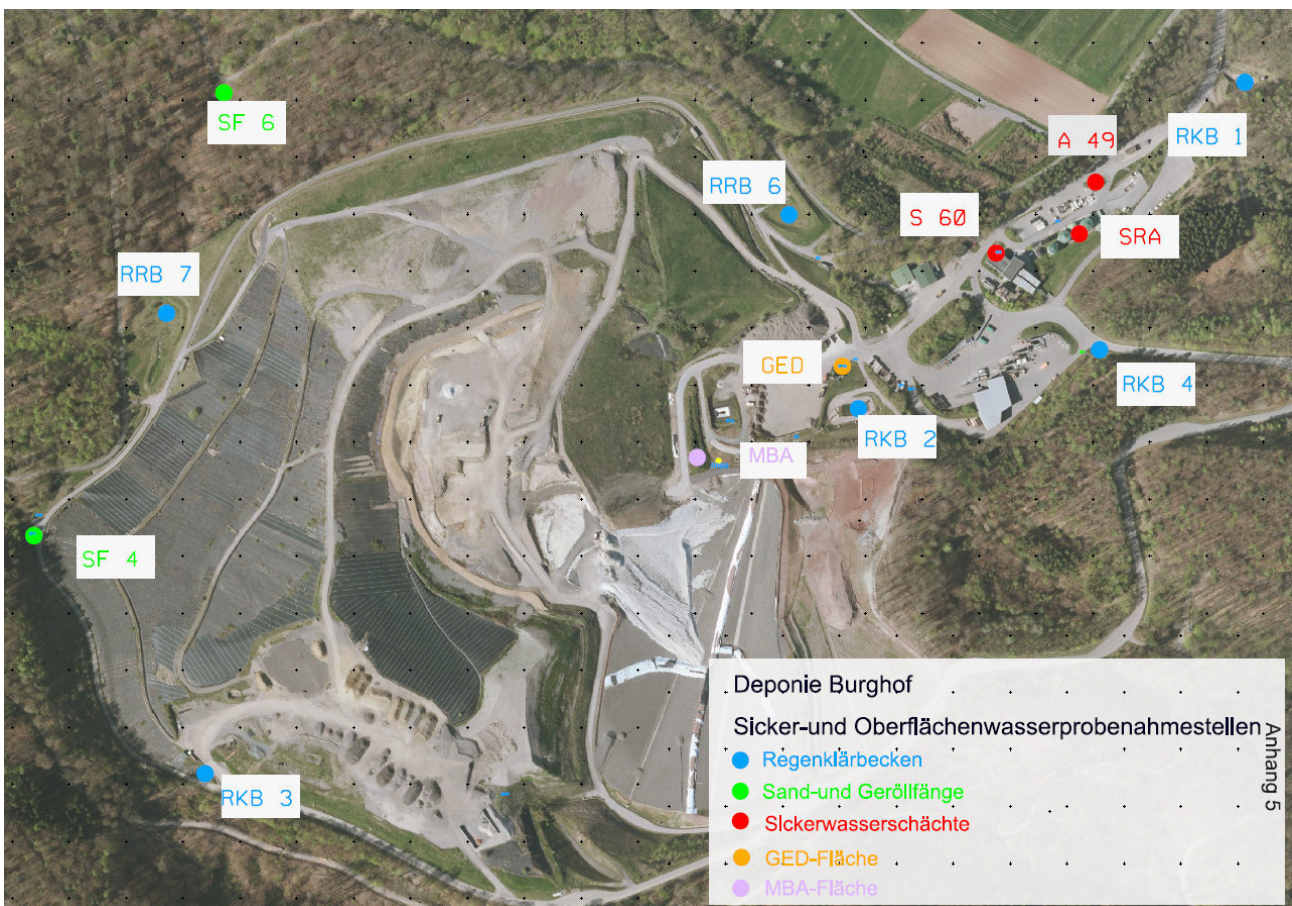
Abb. 7.8: Standorte der Regenklär- bzw. Regenrückhaltebecken

Die nachfolgende **Abbildung 7.8** zeigt die Standorte der Probenahmestellen an den Regenklär-/Rückhaltebecken und dem Sandfang SF 6.

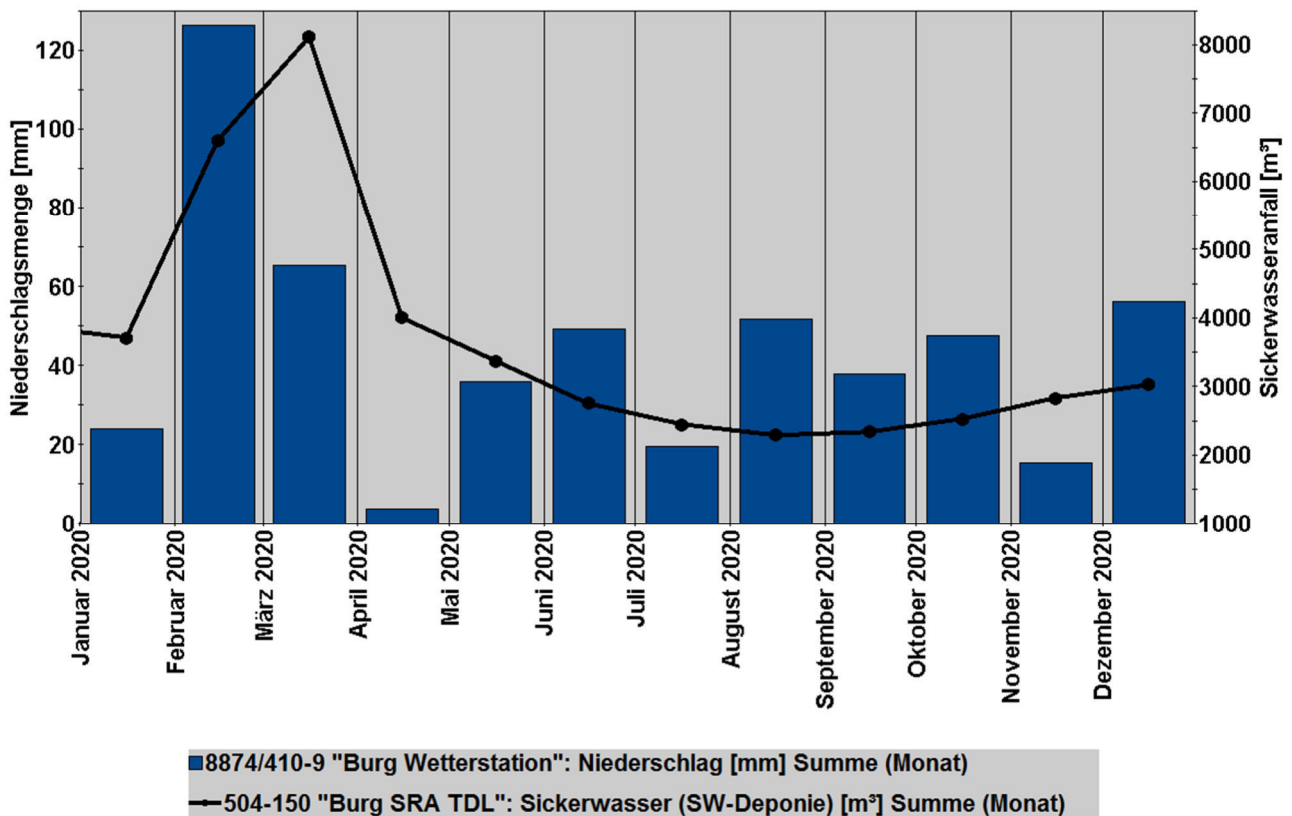
Abb. 8.1: Monatliche Niederschlagsmenge und Ganglinie der Sickerwassermengen

In der **Abbildung 8.1** ist die monatlich gemessene Niederschlagsmenge und die Ganglinie der behandelten Sickerwassermenge dargestellt. Insgesamt wurde für das Jahr 2020 eine Niederschlagsmenge von **534,6 mm** gemessen. Die Wetteraufzeichnungen zeigen, dass das Jahr 2020 zu den schwächeren Jahren (Durchschnitt der Jahre 1990 - 2020 liegt bei **643,2 mm**) zählt. Die vollständige Tabelle ist in **Anlage 5** enthalten.

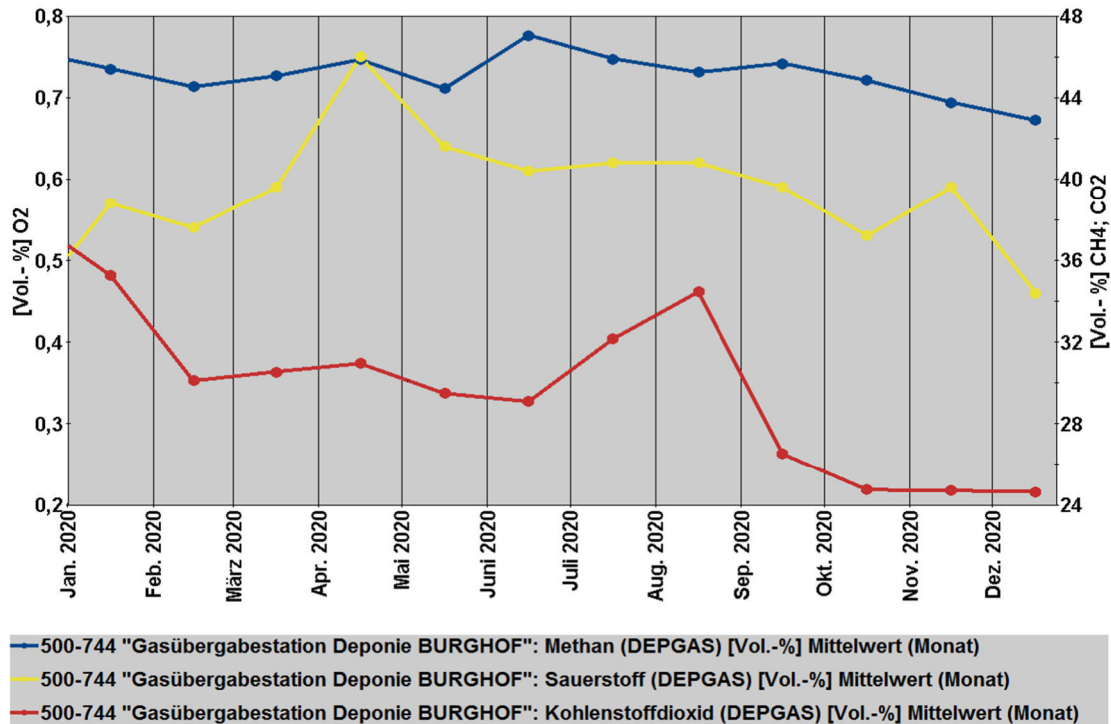
Abb. 9.1: Deponiegaszusammensetzung im Bezugsjahr

Deponie BURGHOF: Deponiegas Vergleich CH4-Vol% zu CO2- und O2-Vol% in 2020
