Jahresbericht 2019

Deponie BURGHOFF

Landkreis Ludwigsburg

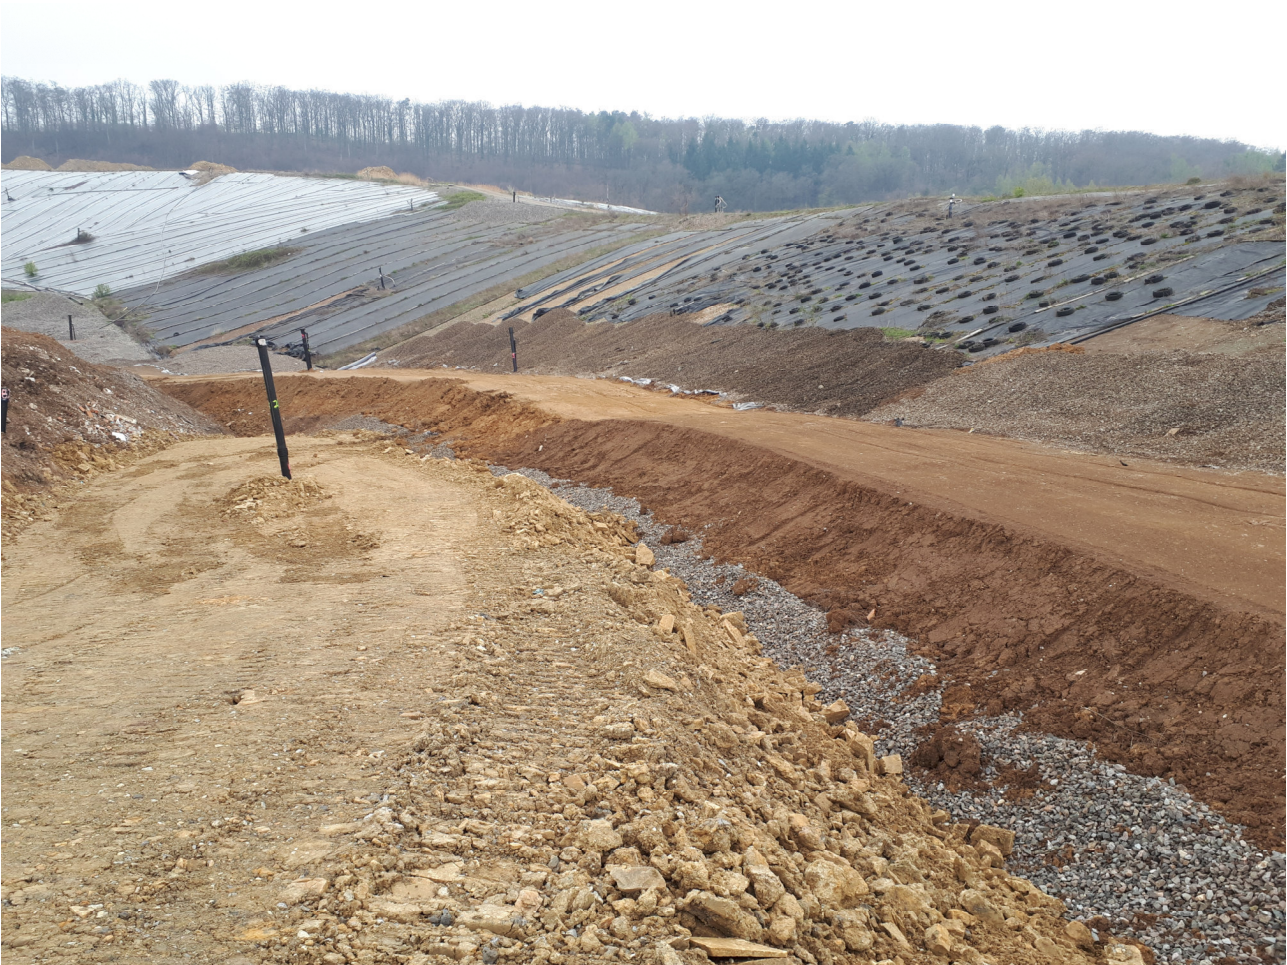
Im Verlauf des Jahres 2019 wurden die Trenndämme zur hydraulischen Abtrennung der Kesselfläche von den alten Deponieabschnitten und zwischen den Monoflächen für Gips- und MBA-Abfälle im DA X weitergebaut. Die Baumaßnahmen wurden, wie in den Vorjahren, in Eigenregie des Deponiebetriebes ausgeführt. Die geotechnische Betreuung und Kontrolle der bodenmechanischen Verdichtungswerte erfolgte durch das Büro Geotechnik Hundhausen. Die Prüfergebnisse sind als Anlage 12 beigefügt.

Abb. 4.1: Zwischenabdichtung in der Kesselfläche

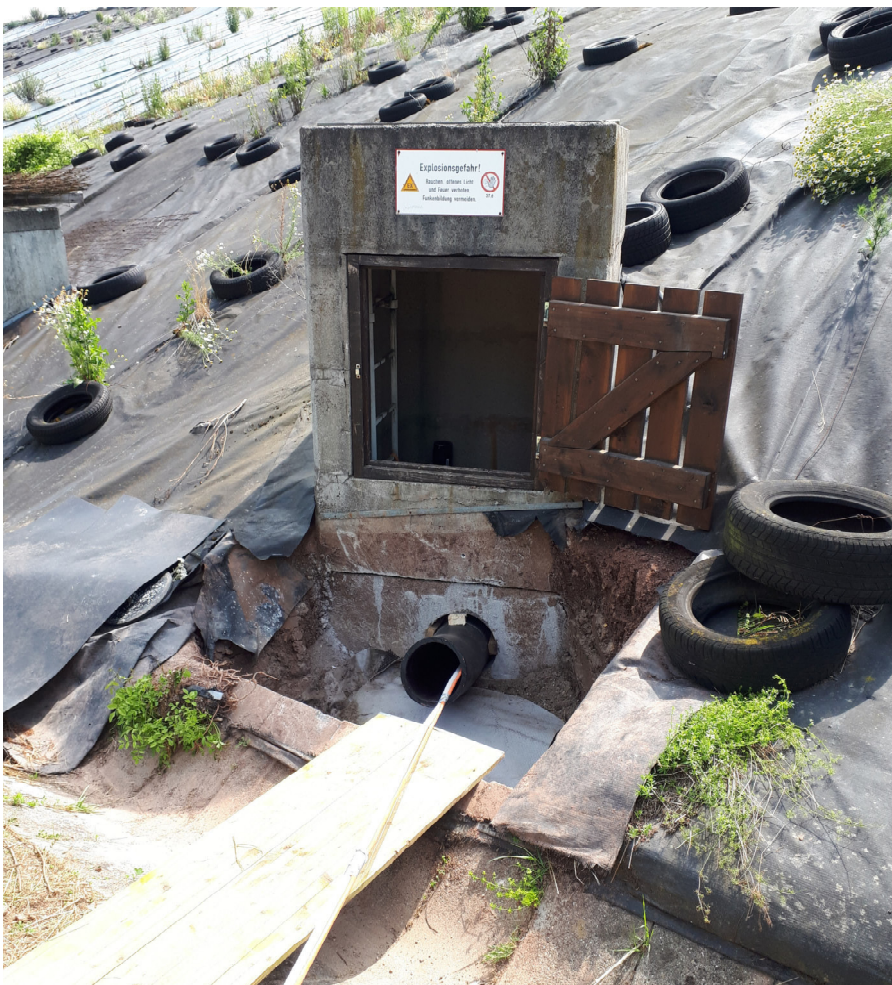
Im Rahmen der jährlich stattfindenden Reinigungs- und TV-Inspektionsarbeiten in den Entwässerungssystemen der Deponie BURGHOF wurden in den vergangenen Jahren in insgesamt elf Sickerwasserdrainageleitungen Rissbildungen und Deformationen festgestellt. Erhöhte Temperaturen von teilweise über 40 °C führten an diesen Schadstellen zu einer schnelleren Versprödung des Werkstoffes PE. Da einige Sanierungsbereiche zum Teil sehr kurze sanierungsbedürftige Abschnitte aufweisen, wäre hier eine Sanierung unwirtschaftlich. Deswegen wurde sich dazu entschieden nicht alle Haltungen zu sanieren, unter der Voraussetzung dennoch eine ausreichende Entwässerung der Deponie dauerhaft sicherstellen zu können. Vor diesem Hintergrund wurde im März 2019 damit begonnen die Haltungen S7.1, S7.3, S7.6 und S9.1 im Relining-Verfahren zu sanieren. Die Kalibrierung der Leitungen und die notwendigen Fräsarbeiten wurden bis Ende Juli ausgeführt. Das Einziehen der Relining-Rohre wurde nach der Fertigung ab Oktober ausgeführt. Die Maßnahme konnte in 2019 nicht vollständig abgeschlossen werden und wird in 2020 fertiggestellt.

Abb. 4.2: Hilfsvorrichtung zum Einziehen der Relining-Rohre an Haltung S7.6

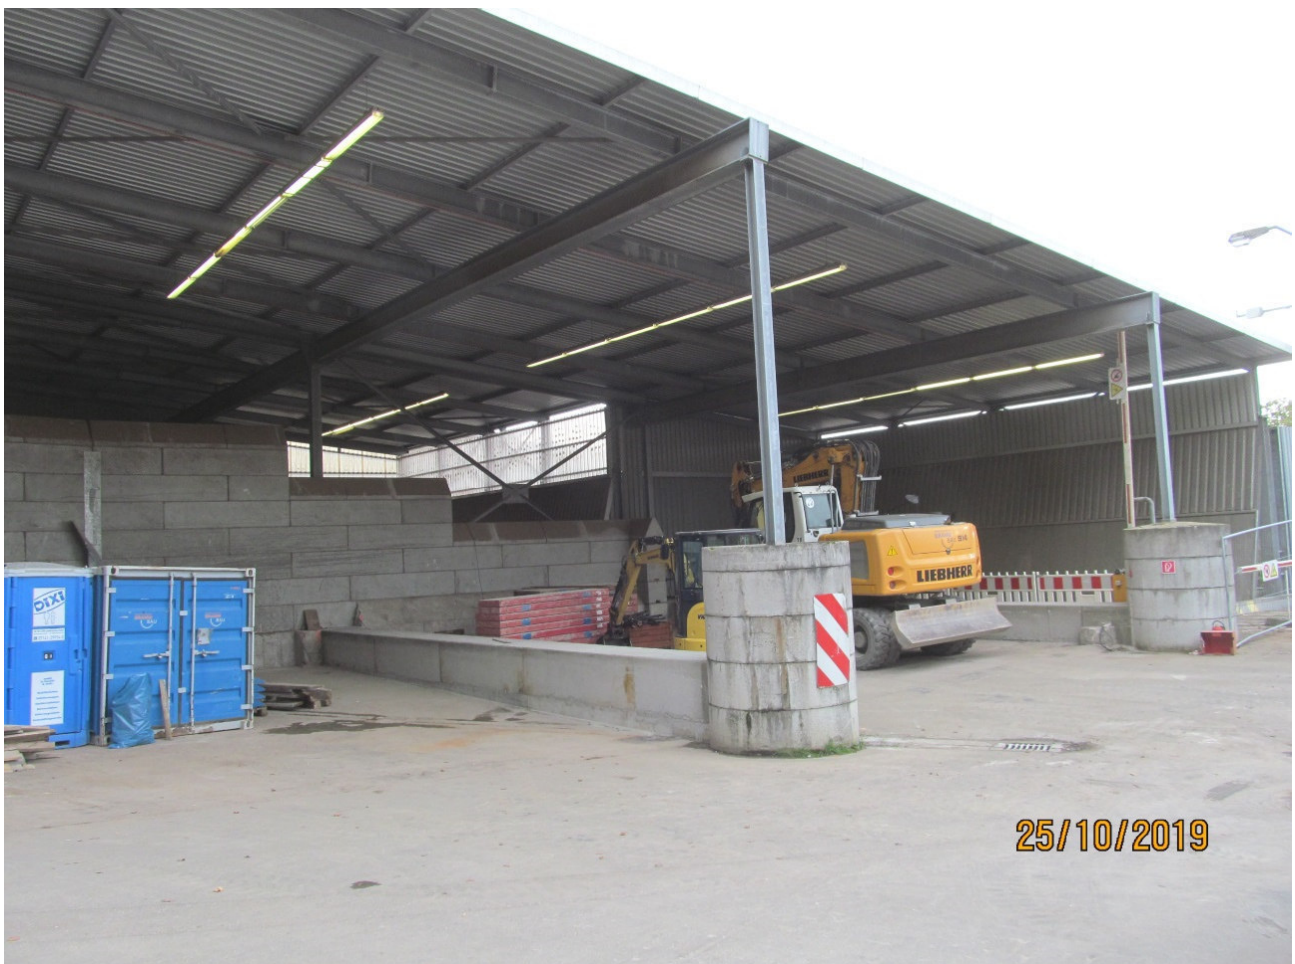
Die AVL beabsichtigt ab Juni 2020 die Fraktionen Gewerbemüll inkl. Restmüll aus Privathaushalten und Restsperrmüll nicht wie bisher gemeinsam, sondern getrennt zu sammeln und umzuschlagen. Aus diesem Grund war der Umbau einer Halle der Umladestation notwendig. Um eine weitere Fraktion getrennt erfassen zu können, wurde im September 2019 damit begonnen eine Zwischenwand einzuziehen. Die Umbauarbeiten waren im November 2019 abgeschlossen.

Abb. 4.3: Fundament der Zwischenwand in Umladestation

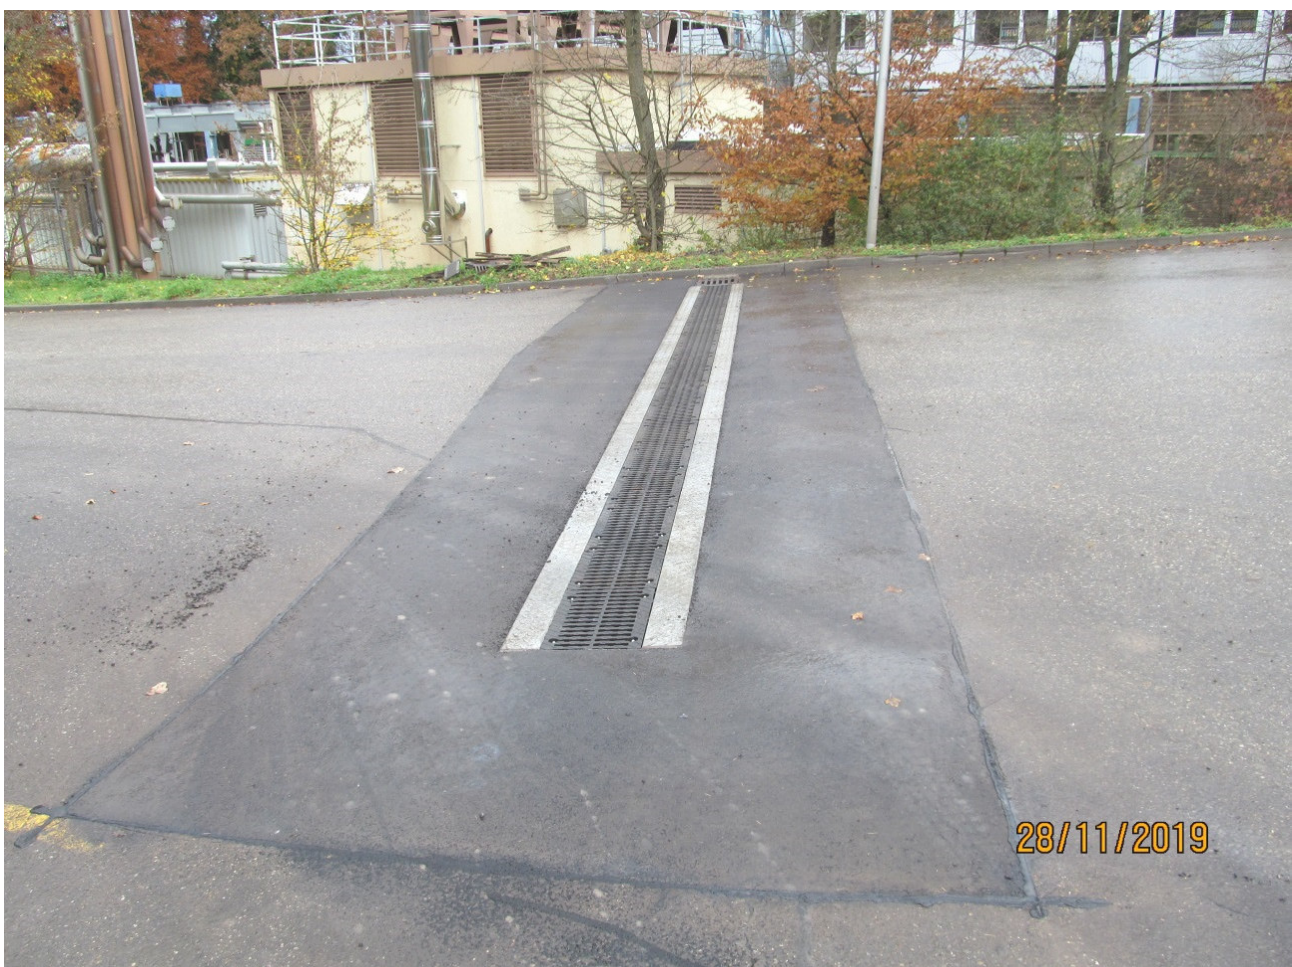
Auf der Deponie sind eine Vielzahl an befestigten Verkehrswegen für den Anlieferverkehr und den Deponiebetrieb angeordnet. Durch die teilweise hohen Belastungen des Schwerlastverkehrs auf diesen Straßen kam es mit der Zeit zu einzelnen Schadstellen im Asphaltbelag und an Einbauten. Im Zuge der Bestandskontrolle 2019 wurden die Schadstellen erhoben und entsprechende Sanierungskonzepte erarbeitet. Die Sanierung dieser Schadstellen wurde im November und Dezember ausgeführt.

Abb. 4.4: neu gesetzte Rinne auf der Deponierandstraße

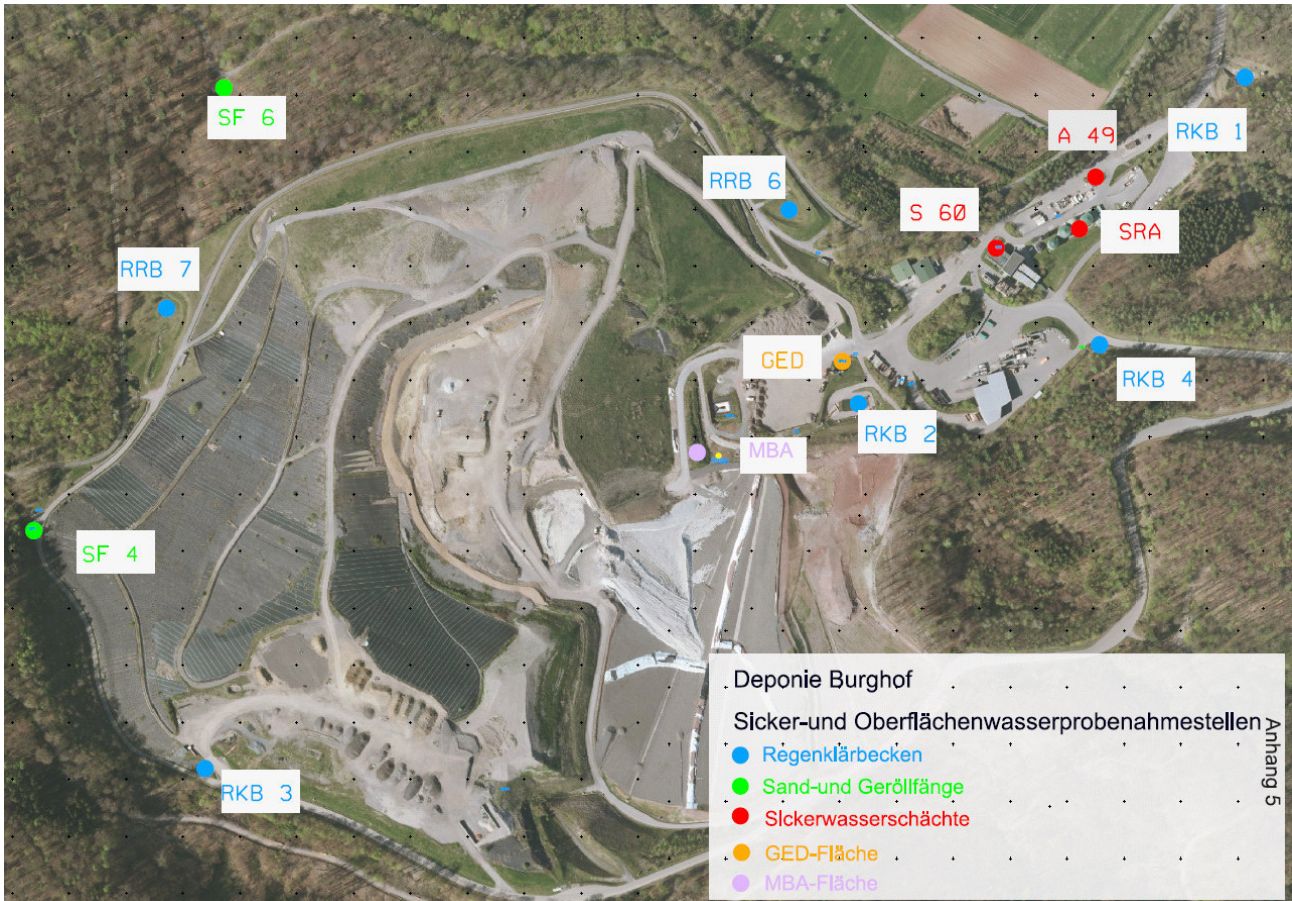
Die nachfolgende **Abbildung 7.9** zeigt die Standorte der Probenahmestellen an den Regenklär-/Rückhaltebecken und dem Sandfang SF 6.

Abb. 7.8: Standorte der Regenklär- bzw. Regenrückhaltebecken

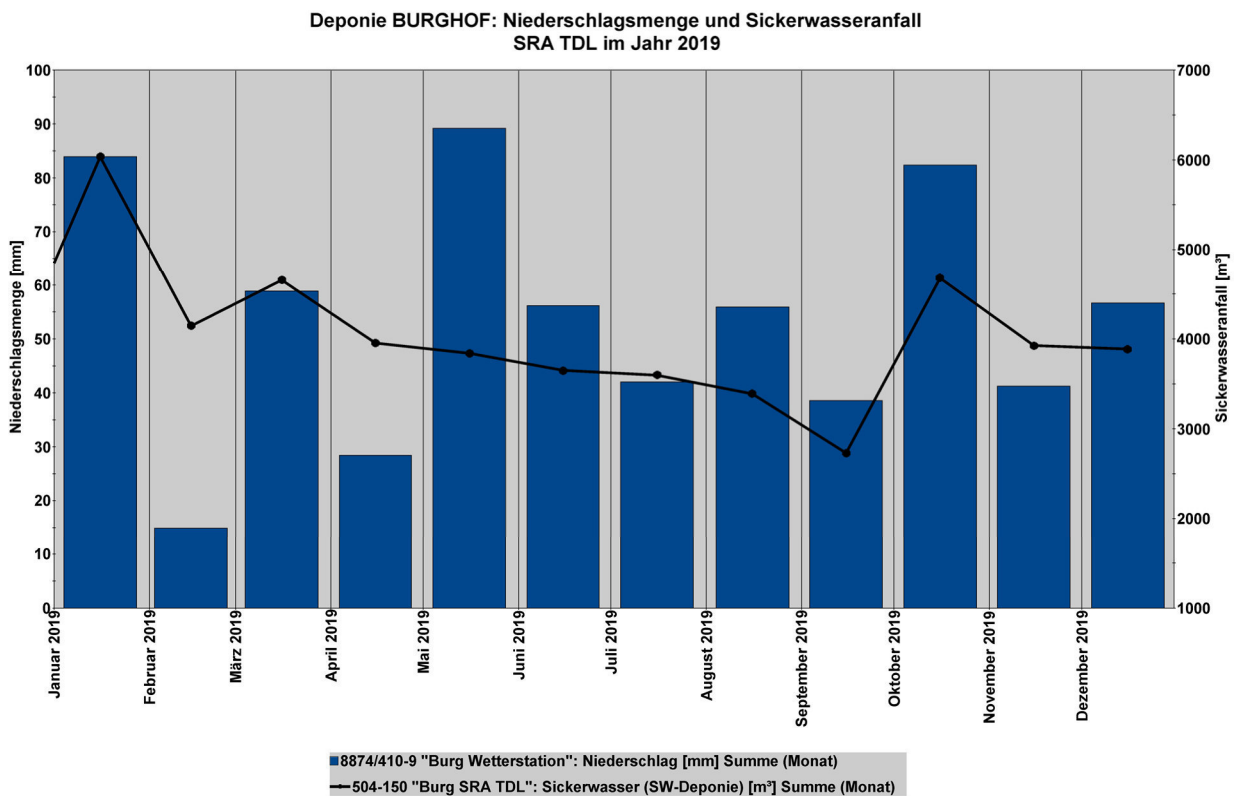
In der **Abbildung 8.1** ist die monatlich gemessene Niederschlagsmenge und die Ganglinie der behandelten Sickerwassermenge dargestellt. Insgesamt wurde für das Jahr 2019 eine Niederschlagsmenge von **648,3 mm** gemessen. Die Wetteraufzeichnungen zeigen, dass das Jahr 2019 zu den durchschnittlichen Jahren (Durchschnitt der Jahre 1990 - 2019 liegt bei **646,8 mm**) zählt. Die vollständige Tabelle ist in **Anlage 5** enthalten.

Abb. 8.1: Monatliche Niederschlagsmenge und Ganglinie der Sickerwassermengen

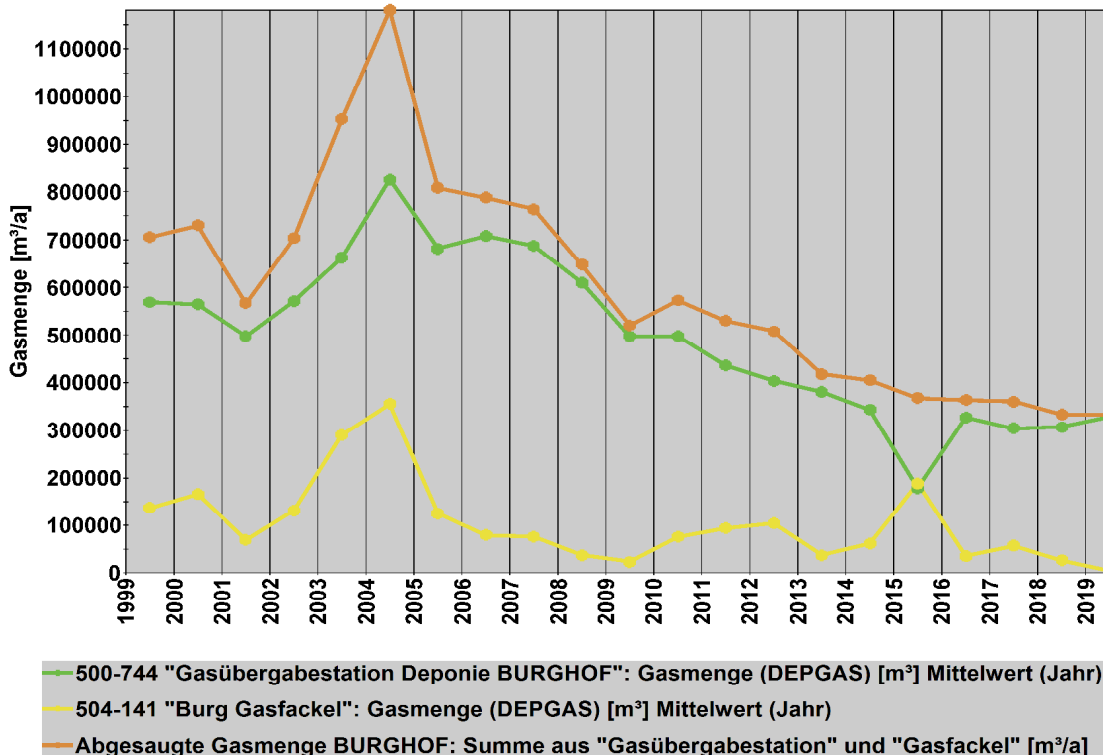
Deponie BURGHOF: Gasmengen Gasübergabestation u. Gasfackel 1999-2019

Abb. 9.2: Deponiegasmengen von 1999 bis 2019
